# Einschätzung von Durchlass-Bauwerken und Gefährdung des Fischotters

Aufnahme Nummer: 2034-009 Aufnahme-Datum: 27.10.2010

Gewässername: k.A.  
Lage: Haffeld Nord 3. (kreisverkehr)  
Straße: L 12  
Landesstraße  
Totfunde: 0

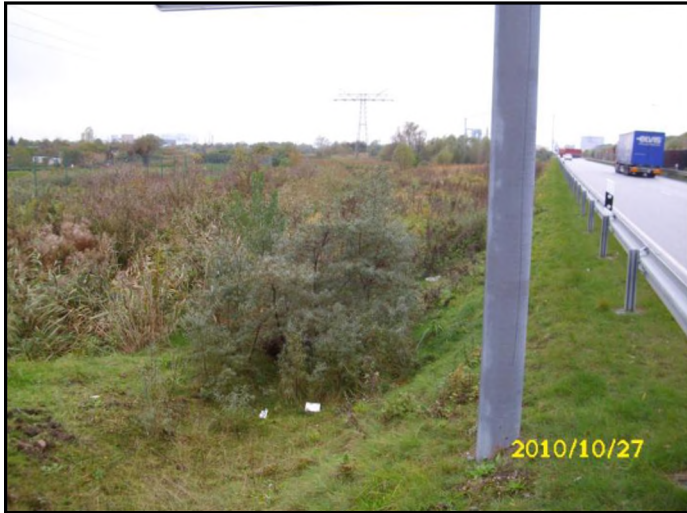
Nr.: 2034-009\_001\_go.JPG

Störfaktoren: Verrohrt , Böschung ungünstig für wandernde Tiere (zum Gewässer steiler und tiefer als Böschung zur Straße).

Knick im Gewässerverlauf. Gefahr, dass Otter den kürzesten Weg wählen , Graben überbaut und teilweise umzäunt daurch unklare Leitlinie.

Bedeutung im Habitatverbund: sehr hoch  
Verkehrsdichte: hoch  
Brückenindex: 0  
Durchlass-Tauglichkeit: ungeeignet

Geschwindigkeitsbegrenzung	<input type="checkbox"/>	Bermen an Ufer anbinden	<input type="checkbox"/>
Trockenröhre einbringen	<input checked="" type="checkbox"/>	Wiesenzufahrten verlegen	<input type="checkbox"/>
		Komplexmaßnahmen notwendig	<input type="checkbox"/>
