# Einschätzung von Durchlass-Bauwerken und Gefährdung des Fischotters

Aufnahme Nummer: 2034-010 Aufnahme-Datum: 27.10.2010

Gewässername: k.A.  
Lage: Haffeld Nord 4 Torfstich  
Straße: K 36  
Kreisstraße  
Todfunde: 0

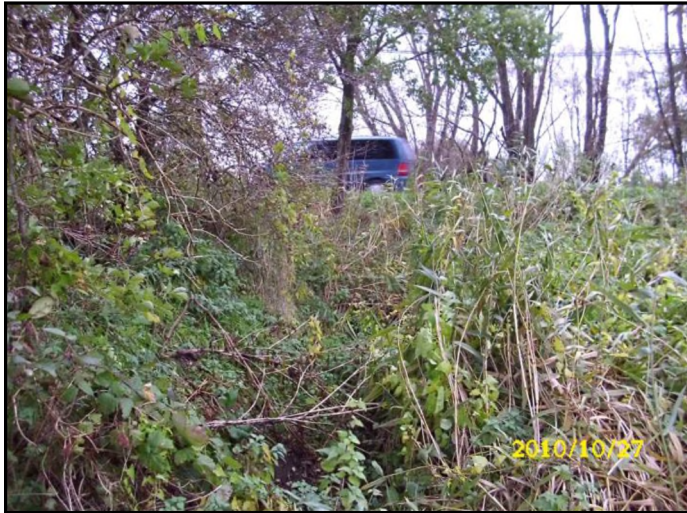
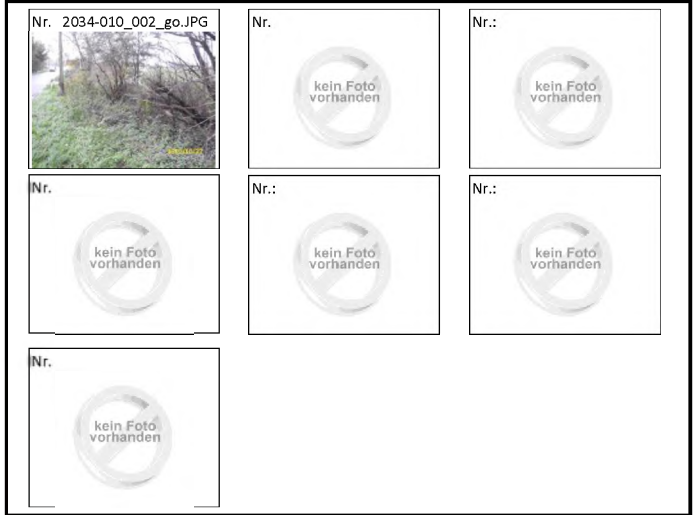
Nr.: 2034-010\_001\_go.JPG

Störfaktoren: Durchlass vollständig geflutet

Bedeutung im Habitatverbund: sehr hoch  
Verkehrsdichte: mittel  
Brückenindex: 0  
Durchlass-Tauglichkeit: ungeeignet

Eine Verbundanalyse auf die TK10 ergibt, dass die Otter an dieser Stelle nur noch über Land und durch Ortschaften oder über Betriebsgelände kommen können. Um dieses Gebiet als Otterbiotop mit eigener Population zu erhalten, ist es unabdingbar, auf Er halt und Verbesserung des Verbundes zu achten. Insbesondere die teilweise Verrohrung und Überbauung mit Kreisverkehr (an diesem Punkt 2034-009) ist problematisch.

Geschwindigkeitsbegrenzung	<input type="checkbox"/>	Bermen an Ufer anbinden	<input type="checkbox"/>
Trockenröhre einbringen	<input checked="" type="checkbox"/>	Wiesenzufahrten verlegen	<input type="checkbox"/>
		Komplexmaßnahmen notwendig	<input type="checkbox"/>
