Einschätzung von Durchlass-Bauwerken und Gefährdung des Fischotters

Aufnahme Nummer: 2034-011 Aufnahme-Datum: 27.10.2010

Gewässername: k.A.
Lage: Wismar NO am Torney
Straße: Poeler Str.
sonstige Straße
Todfunde: 0

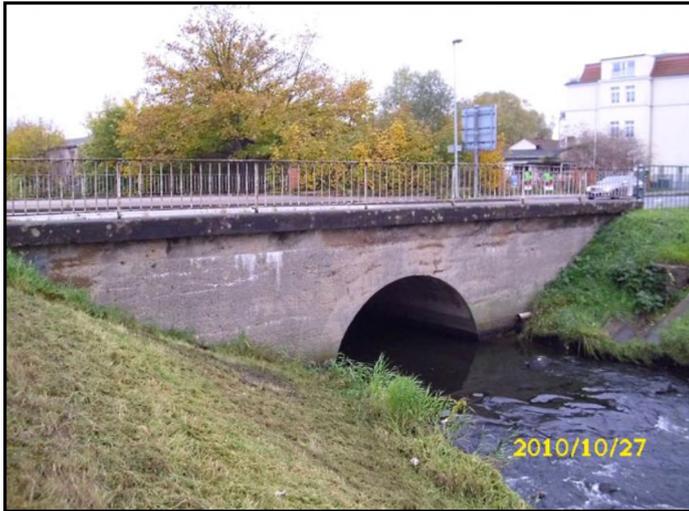
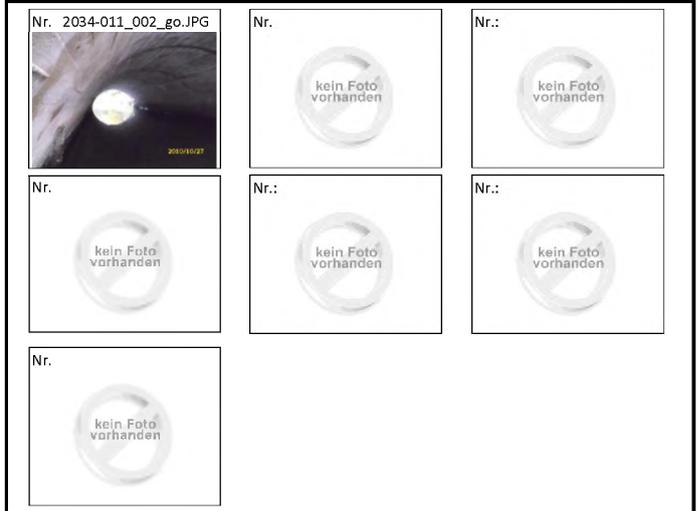
Nr.: 2034-011_001_go.JPG

Störfaktoren: Böschung ungünstig für wandernde Tiere (zum Gewässer steiler und tiefer als Böschung zur Straße). , Turbulenzen oder Turbulenzengefahr nach Regen usw.

Bermen fehlen

Bedeutung im Habitatverbund: sehr hoch
Verkehrsdichte: hoch
Brückenindex: 0,309
Durchlass-Tauglichkeit: bedingt geeignet
