Einschätzung von Durchlass-Bauwerken und Gefährdung des Fischotters

Aufnahme Nummer: 2034-013 Aufnahme-Datum: 15.03.2011

Gewässername: k.A.
Lage: Zierow nordwest
Straße: k.A.
sonstige Straße
Todfunde: 0

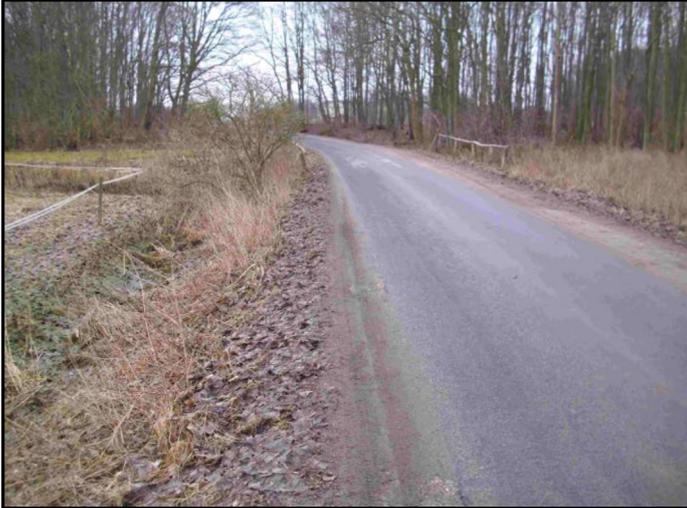
Nr.: 2034-013_001_go.JPG

Störfaktoren: Durchlass vollständig geflutet , Böschung ungünstig für wandernde Tiere (zum Gewässer steiler und tiefer als Böschung zur Straße).

Ungünstiges 'Länge zu Durchmesser'-Verhältnis , Straßengraben offen mit Gewässer verbunden (in 1 oder mehr Richtungen). Gefahr, dass Otter diese Rinnen hochwandern und dann am Ende auf die Straße laufen.

Bedeutung im Habitatverbund: sehr hoch
Verkehrsdichte: mittel
Brückenindex: 0
Durchlass-Tauglichkeit: ungeeignet

| Kastendurchlass/Maul beids. Berme | <input checked="" type="checkbox"/> | Verrohrung öffnen | <input type="checkbox"/> |
| Geschwindigkeitsbegrenzung | <input checked="" type="checkbox"/> | Bermen an Ufer anbinden | <input type="checkbox"/> |
