Einschätzung von Durchlass-Bauwerken und Gefährdung des Fischotters

Aufnahme Nummer: 2034-014 Aufnahme-Datum: 15.03.2011

Gewässername: k.A.
Lage: Zierow nord
Straße: k.A.
sonstige Straße
Todfunde: 0

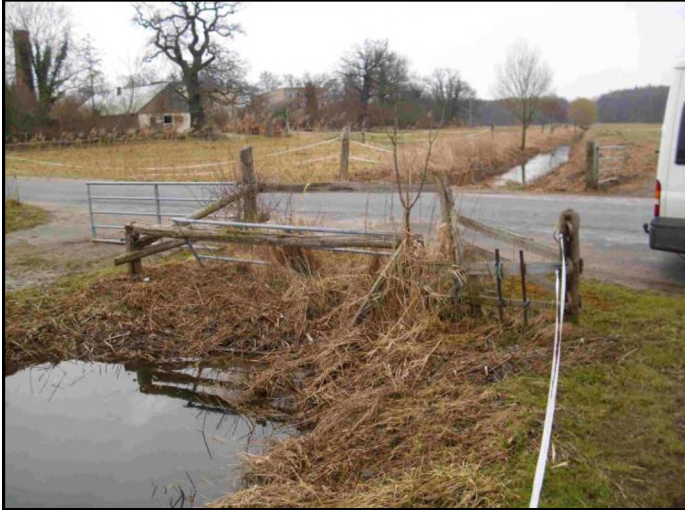
Nr.: 2034-014_001_go.JPG

Störfaktoren: Durchlass vollständig geflutet , Straßengraben offen mit Gewässer verbunden (in 1 oder mehr Richtungen). Gefahr, dass Otter diese Rinnen hochwandern und dann am Ende auf die Straße laufen.

Böschung ungünstig für wandernde Tiere (zum Gewässer steiler und tiefer als Böschung zur Straße). , Ungünstiges 'Länge zu Durchmesser'-Verhältnis

Durchlass vollständig geflutet?

Bedeutung im Habitatverbund: sehr hoch
Verkehrsdichte: mittel
Brückenindex: 0
Durchlass-Tauglichkeit: ungeeignet

Geschwindigkeitsbegrenzung	<input checked="" type="checkbox"/>	Bermen an Ufer anbinden	<input type="checkbox"/>
Trockenröhre einbringen	<input type="checkbox"/>	Wiesenzufahrten verlegen	<input type="checkbox"/>
		Komplexmaßnahmen notwendig	<input checked="" type="checkbox"/>
