Einschätzung von Durchlass-Bauwerken und Gefährdung des Fischotters

Aufnahme Nummer: 2034-017 Aufnahme-Datum: 15.03.2011

Gewässername: k.A.
Lage: Zierow westnordwest
Straße: k.A.
sonstige Straße
Todfunde: 0

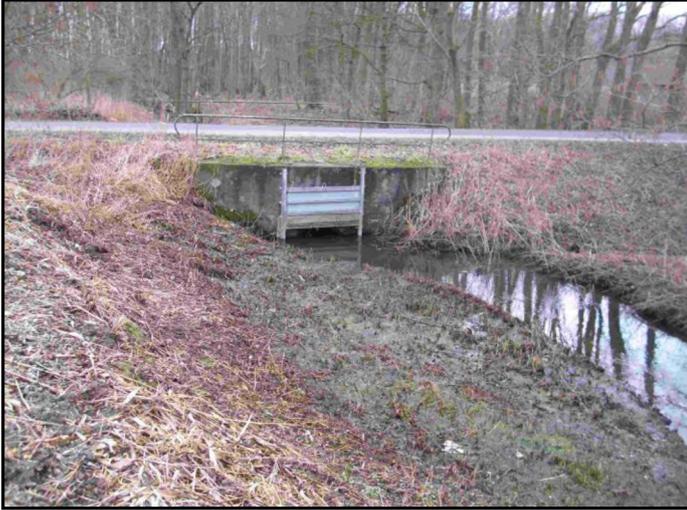
Nr.: 2034-017_001_go.JPG

Störfaktoren: Wehr/Stau , Flutungsgefahr

Böschung ungünstig für wandernde Tiere (zum Gewässer steiler und tiefer als Böschung zur Straße). , Ungünstiges 'Länge zu Durchmesser'-Verhältnis

sonstige Störfaktoren: Straßengraben offen mit Gewässer verbunden (in 1 oder mehr Richtungen). Gefahr, dass Otter diese Rinnen hochwandern und dann am Ende auf die Straße laufen.

Bedeutung im Habitatverbund: sehr hoch
Verkehrsdichte: mittel
Brückenindex: 0
Durchlass-Tauglichkeit: ungeeignet

Geschwindigkeitsbegrenzung	<input checked="" type="checkbox"/>	Bermen an Ufer anbinden	<input type="checkbox"/>
Trockenröhre einbringen	<input type="checkbox"/>	Wiesenzufahrten verlegen	<input type="checkbox"/>
		Komplexmaßnahmen notwendig	<input checked="" type="checkbox"/>
