# Einschätzung von Durchlass-Bauwerken und Gefährdung des Fischotters

Aufnahme Nummer: 2035-004 Aufnahme-Datum: 26.10.2010

Gewässername: k.A.  
Lage: Steinhausen süd  
Straße: B 105  
Bundesstraße  
Todfunde: 0

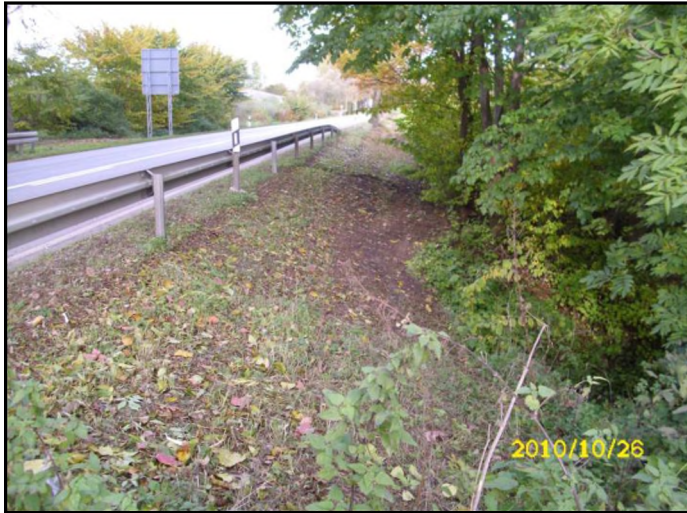
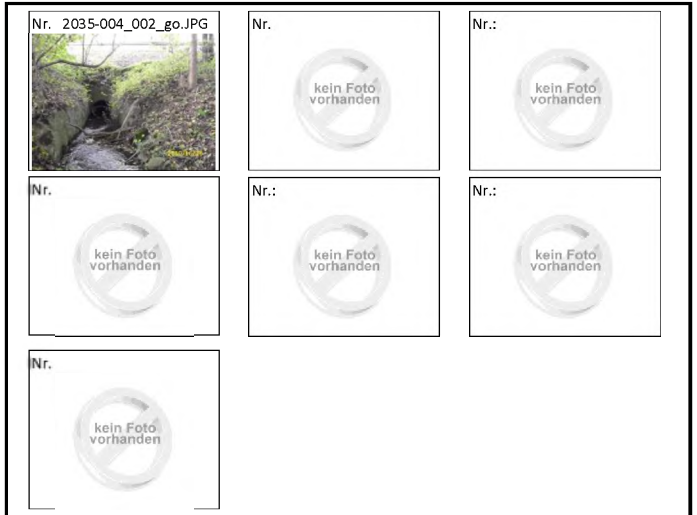
Nr.: 2035-004\_001\_go.JPG

Störfaktoren: Flutungsgefahr , Ungünstiges 'Länge zu Durchmesser'-Verhältnis

Turbulenzen oder Turbulenzgefahr nach Regen usw. , Bermen fehlen

Bedeutung im Habitatverbund: sehr hoch  
Verkehrsdichte: hoch  
Brückenindex: 0,1  
Durchlass-Tauglichkeit: ungeeignet

Graben trocken. Durchlass kann als Fauanapassage dienen.

Geschwindigkeitsbegrenzung	<input type="checkbox"/>	Bermen an Ufer anbinden	<input checked="" type="checkbox"/>
Trockenröhre einbringen	<input type="checkbox"/>	Wiesenzufahrten verlegen	<input type="checkbox"/>
		Komplexmaßnahmen notwendig	<input type="checkbox"/>
