# Einschätzung von Durchlass-Bauwerken und Gefährdung des Fischotters

Aufnahme Nummer: 2035-007

Aufnahme-Datum: 26.10.2010

Gewässername: k.A.  
Lage: Steinhausen Neuburg  
Straße: K 33  
Kreisstraße  
Todfunde: 0

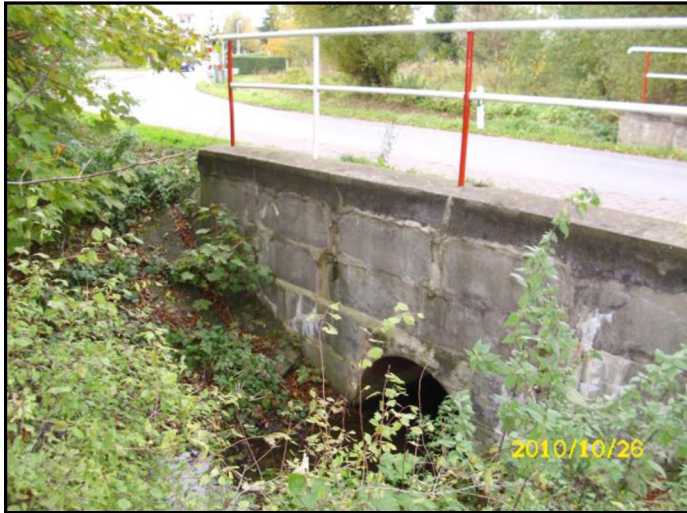
Nr.: 2035-007\_001\_go.JPG

Störfaktoren: Flutungsgefahr , Straßengraben offen mit Gewässer verbunden (in 1 oder mehr Richtungen). Gefahr, dass Otter diese Rinnen hochwandern und dann am Ende auf die Straße laufen.

Böschung ungünstig für wandernde Tiere (zum Gewässer steiler und tiefer als Böschung zur Straße). , Ungünstiges 'Länge zu Durchmesser'-Verhältnis , Turbulenzen oder Turbulenzengefahr nach Regen usw.

Bedeutung im Habitatverbund: mittel  
Verkehrsdichte: mittel  
Brückenindex: 0,102  
Durchlass-Tauglichkeit: ungeeignet

Untergrund fest, Wasserstand gering, also Berme aus Stein und Beton möglich.
