# Einschätzung von Durchlass-Bauwerken und Gefährdung des Fischotters

Aufnahme Nummer: 2035-008 Aufnahme-Datum: 26.10.2010

Gewässername: k.A.  
Lage: Steinhausen Neuburg bahn  
Straße: k.A.  
Gleisanlage  
Todfunde: 0

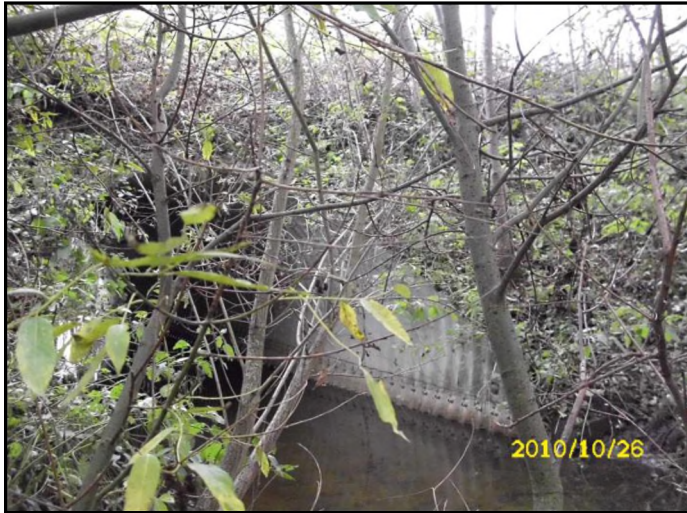
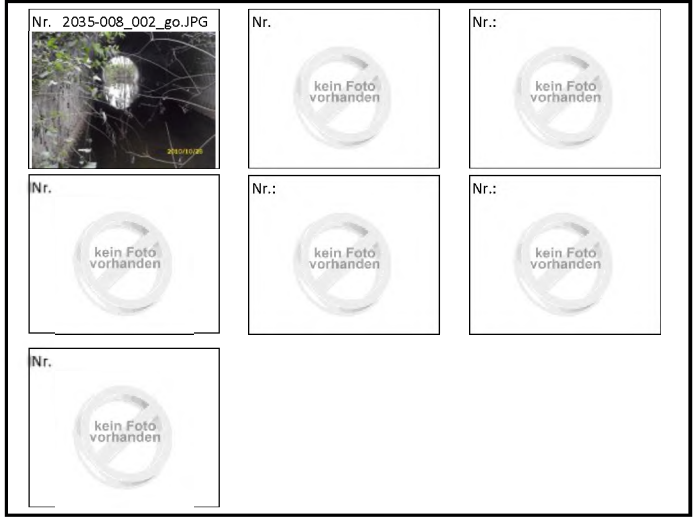
Nr.: 2035-008\_001\_go.JPG

Störfaktoren: Turbulenzen oder Turbulenzengefahr nach Regen usw. , Böschung ungünstig für wandernde Tiere (zum Gewässer steiler und tiefer als Böschung zur Straße) . , Bermen fehlen

Bedeutung im Habitatverbund: sehr hoch  
Verkehrsdichte: gering  
Brückenindex: 0,764  
Durchlass-Tauglichkeit: bedingt geeignet

Untergrund fest, Wasserstand gering, also Berme aus Stein und Beton möglich. Wird auch von Wildschweinen unterquert, deshalb muss die Berme robust und mit einer Erdschicht abgedeckt sein.
