# Einschätzung von Durchlass-Bauwerken und Gefährdung des Fischotters

Aufnahme Nummer: 2035-009 Aufnahme-Datum: 26.10.2010

Gewässername: k.A.  
Lage: nördl. Steinhausen Neuburg  
Straße: K 33  
Kreisstraße  
Todfunde: 0

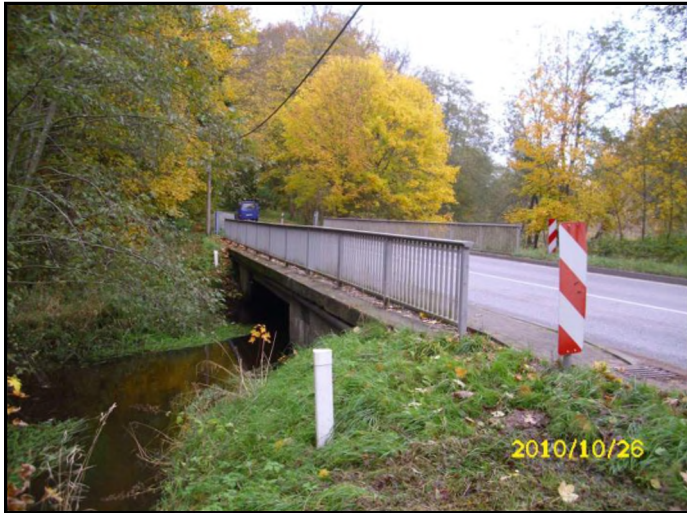
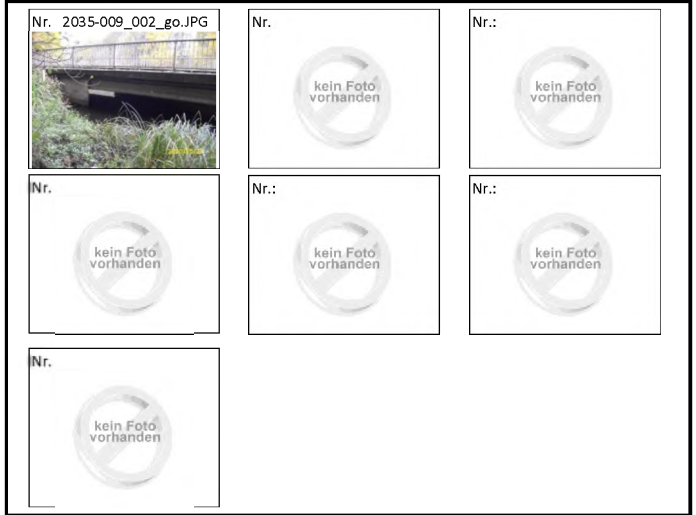
Nr.: 2035-009\_001\_go.JPG

Bedeutung im Habitatverbund: sehr hoch  
Verkehrsdichte: mittel  
Brückenindex: 0,615  
Durchlass-Tauglichkeit: ungeeignet

Gewässer quert schräg.
