Einschätzung von Durchlass-Bauwerken und Gefährdung des Fischotters

Aufnahme Nummer: 2035-013 Aufnahme-Datum: 26.10.2010

k.A. Neu Wodorf Wendeschleife

L 12

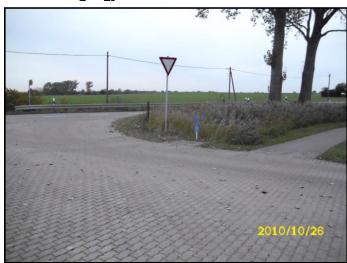
Nr.: 2035-013_001_go.JPG

Störfaktoren: Flutungsgefahr, Ungünstiges 'Länge zu Durchmesser'-Verhältnis, Knick im Gewässerverlauf. Gefahr, dass Otter

sonstige Störfaktoren: Straßengraben offen mit Gewässer verbunden (in 1 oder mehr Richtungen). Gefahr, dass Otter diese Rinnen

hochwandern und dann am Ende auf die Straße laufen.

Markierstruktur beidseitig		Bermen an Ufer anbinden	
Geschwindigkeitsbegrenzung		Wiesenzufahrten verlegen	•
Trockenröhre einbringen		Komplexmaßnahmen notwendig
