Einschätzung von Durchlass-Bauwerken und Gefährdung des Fischotters

Aufnahme Nummer: 2035-016 Aufnahme-Datum: 27.10.2010

Gewässername: k.A.
Lage: Krusenhagen
Straße: K 36
Kreisstraße
Todfunde: 0

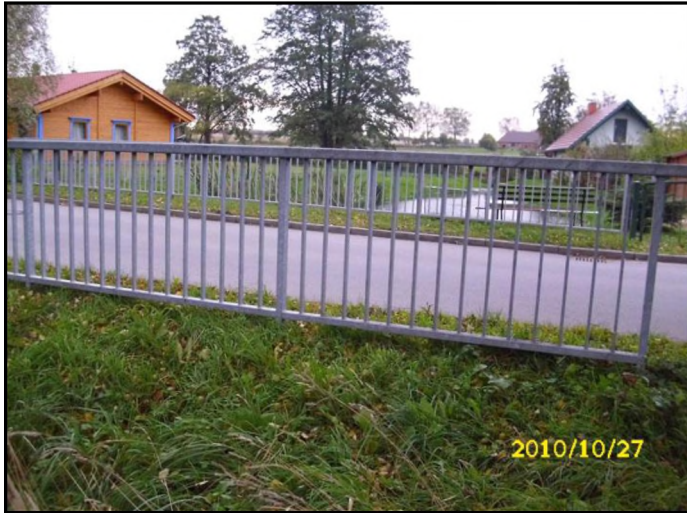
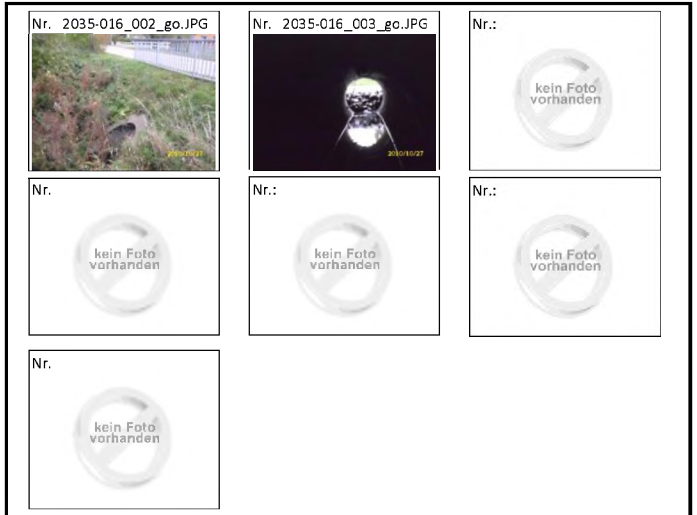
Nr.: 2035-016_001_go.JPG

sonstige Störfaktoren: Flutungsgefahr, Böschung ungünstig für wandernde Tiere (zum Gewässer steiler und tiefer als Böschung zur Straße).

Bedeutung im Habitatverbund: gering
Verkehrsdichte: mittel
Brückenindex: 0,05
Durchlass-Tauglichkeit: ungeeignet

Grundstückseigentümer haben den Rohreingang zur Hälfte mit Feldsteinen zugemacht und damit ein Teich auf dem Grundstück realisiert.
