Einschätzung von Durchlass-Bauwerken und Gefährdung des Fischotters

Aufnahme Nummer: 2035-017 Aufnahme-Datum: 27.10.2010

Gewässername: k.A.
Lage: westl. Krusenhagen
Straße: K 36
Kreisstraße
Todfunde: 0

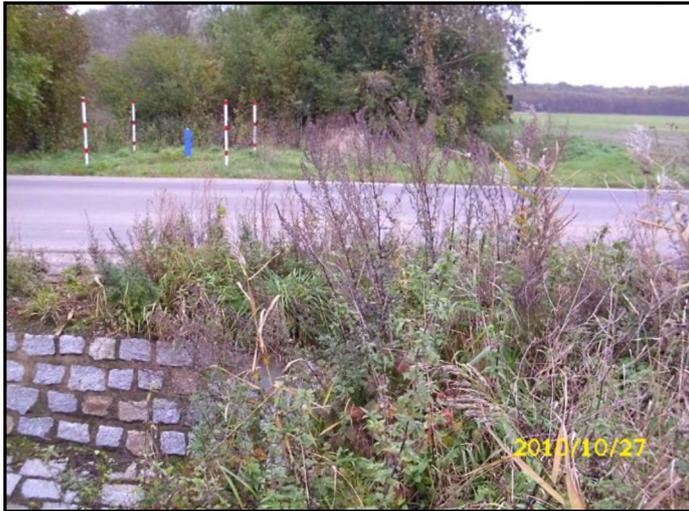
Nr.: 2035-017_001_go.JPG

Störfaktoren: Verrohrt , Böschung ungünstig für wandernde Tiere (zum Gewässer steiler und tiefer als Böschung zur Straße).

Zufahrt Wiese/Feld, der Otter aus dem Wasser und damit auf die Böschung und dichter an die Straße führt.

Bedeutung im Habitatverbund: gering
Verkehrsdichte: mittel
Brückenindex: 0
Durchlass-Tauglichkeit: ungeeignet

Geschwindigkeitsbegrenzung	<input type="checkbox"/>	Bermen an Ufer anbinden	<input type="checkbox"/>
Trockenröhre einbringen	<input checked="" type="checkbox"/>	Wiesenzufahrten verlegen	<input checked="" type="checkbox"/>
		Komplexmaßnahmen notwendig	<input type="checkbox"/>
