# Einschätzung von Durchlass-Bauwerken und Gefährdung des Fischotters

Aufnahme Nummer: 2036-003 Aufnahme-Datum: 26.10.2010

Gewässername: k.A.  
Lage: Kirch Mulsow  
Straße: K 4  
Kreisstraße  
Todfunde: 0

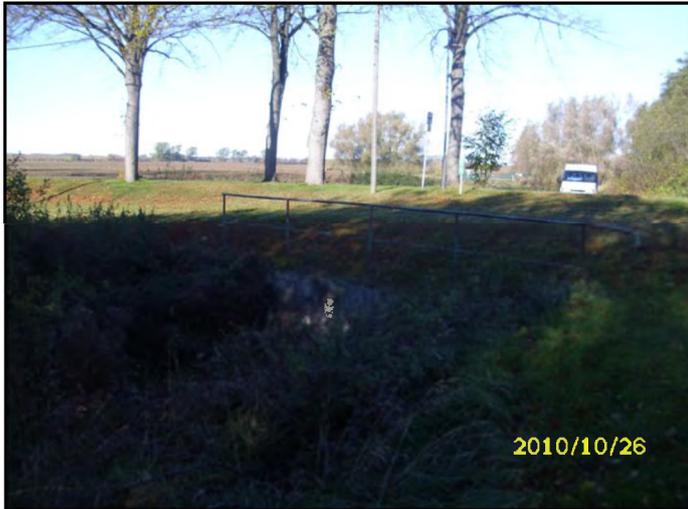
Nr.: 2036-003\_001\_go.JPG

Störfaktoren: Flutungsgefahr , Böschung ungünstig für wandernde Tiere (zum Gewässer steiler und tiefer als Böschung zur Straße).

Ungünstiges 'Länge zu Durchmesser'-Verhältnis , Knick im Gewässerverlauf. Gefahr, dass Otter den kürzesten Weg wählen

Bedeutung im Habitatverbund: sehr hoch  
Verkehrsdichte: mittel  
Brückenindex: 0,048  
Durchlass-Tauglichkeit: ungeeignet

Anlage für Staubretter anwesend, aber nicht mehr genutzt.

Geschwindigkeitsbegrenzung	<input type="checkbox"/>	Bermen an Ufer anbinden	<input type="checkbox"/>
Trockenröhre einbringen	<input checked="" type="checkbox"/>	Wiesenzufahrten verlegen	<input type="checkbox"/>
		Komplexmaßnahmen notwendig	<input type="checkbox"/>
