Einschätzung von Durchlass-Bauwerken und Gefährdung des Fischotters

Aufnahme Nummer: 2036-005 Aufnahme-Datum: 26.10.2010

Gewässername: Panzower Bach
Lage: südwestl. Clausdorf
Straße: k.A.
sonstige Straße
Todfunde: 0

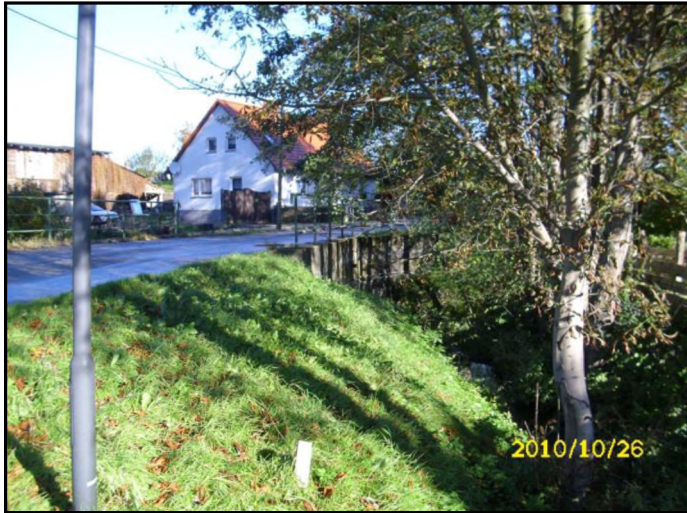
Nr.: 2036-005_001_go.JPG

Störfaktoren: Flutungsgefahr , Böschung ungünstig für wandernde Tiere (zum Gewässer steiler und tiefer als Böschung zur Straße) , Ungünstiges 'Länge zu Durchmesser'-Verhältnis

Knick im Gewässerverlauf. Gefahr, dass Otter den kürzesten Weg wählen , Turbulenzen oder Turbulenzengefahr nach Regen usw.

Bedeutung im Habitatverbund: sehr hoch
Verkehrsdichte: gering
Brückenindex: 0,171
Durchlass-Tauglichkeit: ungeeignet

Einfache (Selbstbau?) Stauanlage (Staubretter), zur Zeit nicht benutzt, sieht jedoch gepflegt und einsatzbereit aus.

Geschwindigkeitsbegrenzung	<input checked="" type="checkbox"/>	Bermen an Ufer anbinden	<input type="checkbox"/>
Trockenröhre einbringen	<input type="checkbox"/>	Wiesenzufahrten verlegen	<input type="checkbox"/>
		Komplexmaßnahmen notwendig	<input type="checkbox"/>
