Einschätzung von Durchlass-Bauwerken und Gefährdung des Fischotters

Aufnahme Nummer: 2036-008

Aufnahme-Datum: 03.11.2010

Gewässername: k.A.
Lage: nördl. Groß Tessin
Straße: k.A.
sonstige Straße
Todfunde: 0

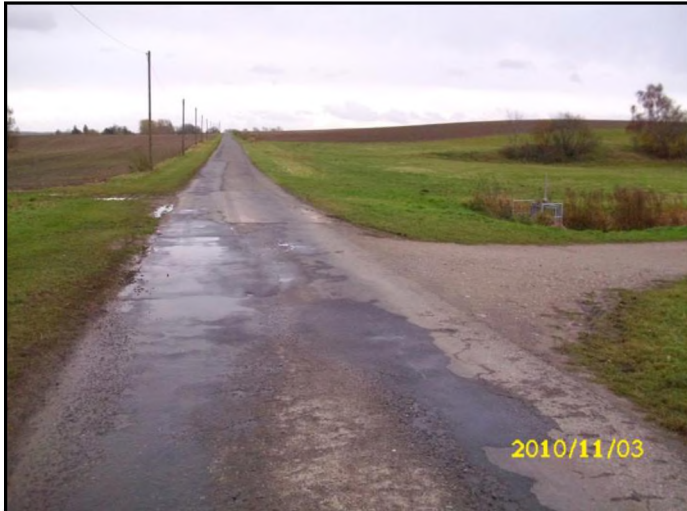
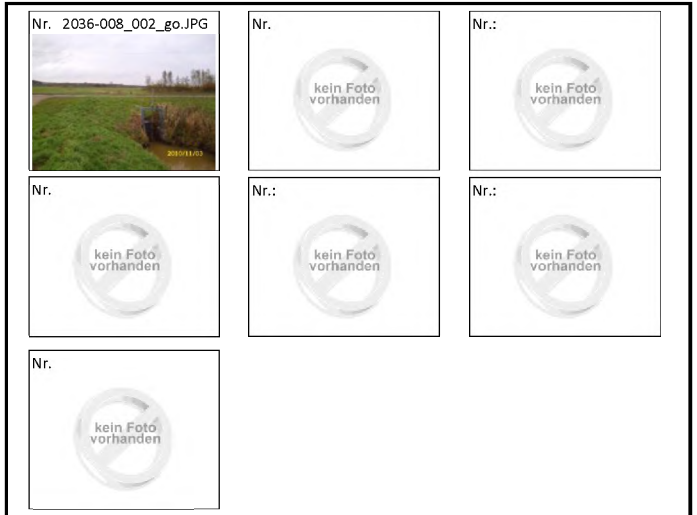
Nr.: 2036-008_001_go.JPG

Störfaktoren: Wehr/Stau , Durchlass vollständig geflutet

Böschung ungünstig für wandernde Tiere (zum Gewässer steiler und tiefer als Böschung zur Straße). , Ungünstiges 'Länge zu Durchmesser'-Verhältnis

Bedeutung im Habitatverbund: mittel
Verkehrsdichte: mittel
Brückenindex: 0
Durchlass-Tauglichkeit: ungeeignet

Geschwindigkeitsbegrenzung	<input type="checkbox"/>	Bermen an Ufer anbinden	<input type="checkbox"/>
Trockenröhre einbringen	<input checked="" type="checkbox"/>	Wiesenzufahrten verlegen	<input type="checkbox"/>
		Komplexmaßnahmen notwendig	<input type="checkbox"/>
