# Einschätzung von Durchlass-Bauwerken und Gefährdung des Fischotters

Aufnahme Nummer: 2036-010

Aufnahme-Datum: 03.11.2010

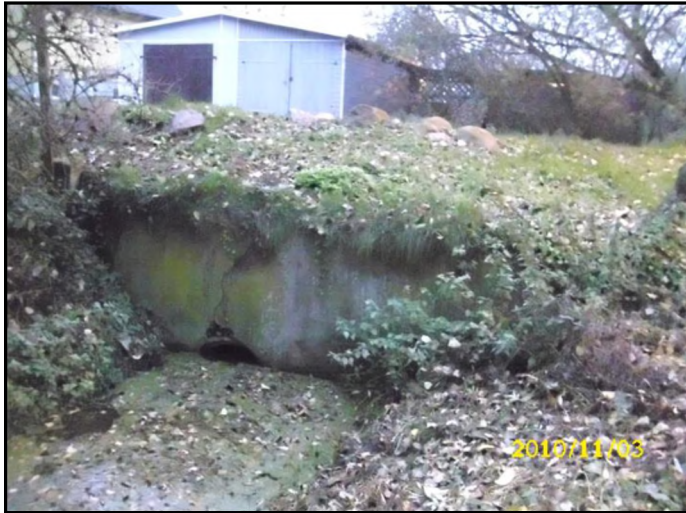
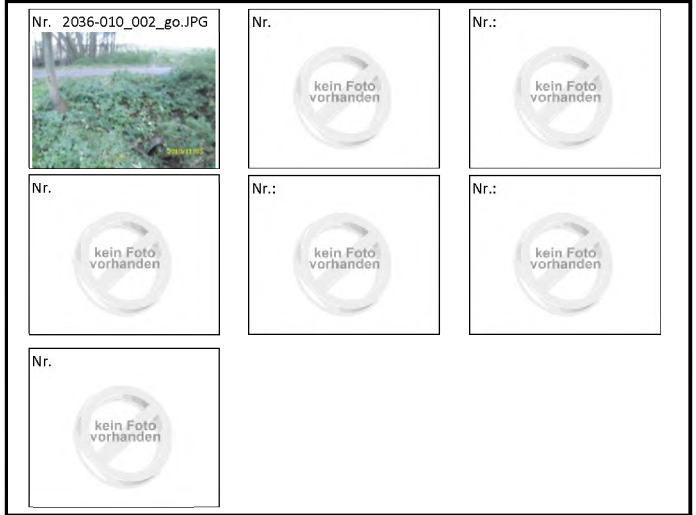
Nr.: 2036-010\_001\_go.JPG

Störfaktoren: DL vollständig geflutet, Böschung ungünstig für wandernde Tiere (zum Gewässer steiler und tiefer als Böschung zur Straße).

Bedeutung im Habitatverbund: mittel  
Verkehrsdichte: mittel  
Brückenindex: 0  
Durchlass-Tauglichkeit: ungeeignet

**Priorität Festlegung: hoch**

Geschwindigkeitsbegrenzung	<input type="checkbox"/>	Bermen an Ufer anbinden	<input type="checkbox"/>
Trockenröhre einbringen	<input checked="" type="checkbox"/>	Wiesenzufahrten verlegen	<input type="checkbox"/>
		Komplexmaßnahmen notwendig	<input type="checkbox"/>

2 weitere Querungen dieses Fließes in Moltenow haben beide Rohrdurchlässe (LB 60cm und LH 30cm), Straße 3m breit und Damm 1,7m hoch. In beiden Querungen künftig Bauwerke mit einseitiger Berme oder einer Bremsschwelle.
