Einschätzung von Durchlass-Bauwerken und Gefährdung des Fischotters

Aufnahme Nummer: 2036-013

Aufnahme-Datum: 05.11.2010

Gewässername: k.A.
Lage: L10 abf Pustohl
Straße: L 010
Landesstraße
Totfunde: 1

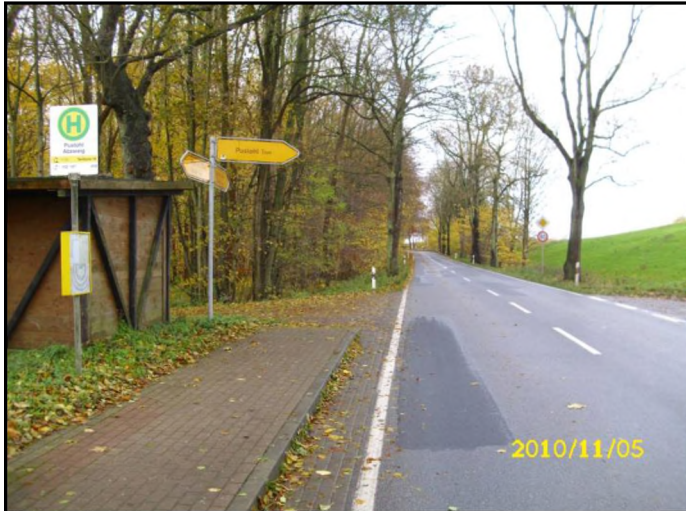
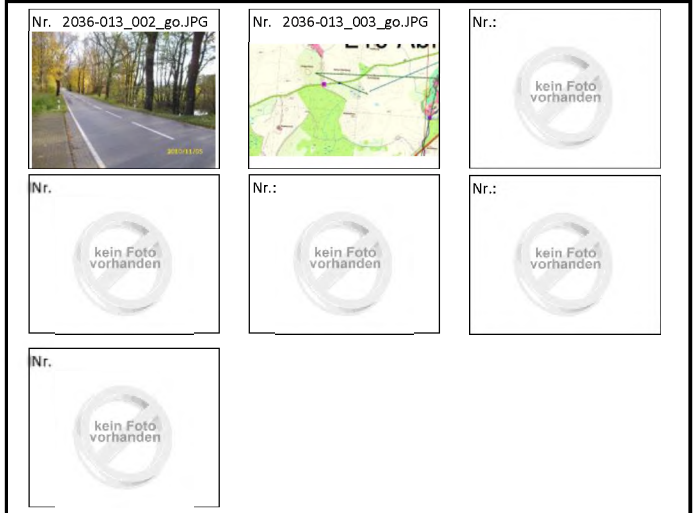
Nr.: 2036-013_001_go.JPG

Straßengraben offen mit Gewässer verbunden (in 1 oder mehr Richtungen). Gefahr, dass Otter diese Rinnen hochwandern und dann am Ende auf die Straße laufen.

Tier kann von einem Soll im Südosten oder von einem im Wald endenden Graben im Südwesten hier hochgewandert sein. Dies lässt sich auch künftig nicht verhindern.
