Einschätzung von Durchlass-Bauwerken und Gefährdung des Fischotters

Aufnahme Nummer: 2037-002 Aufnahme-Datum: 25.10.2010

Gewässername: k.A.
Lage: Wokrent Kreienberg Graben A20
Straße: A 20
Autobahn
Todfunde: 0

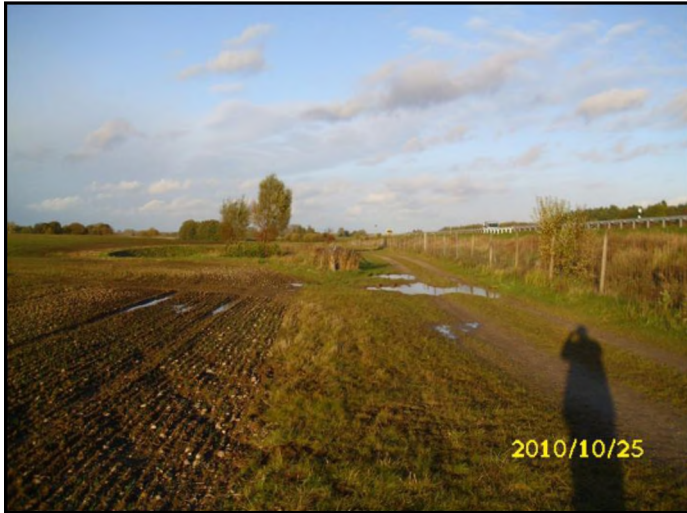
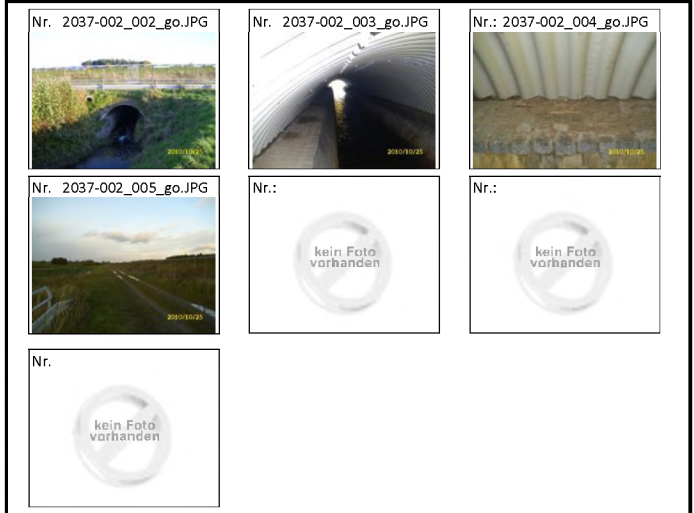
Nr.: 2037-002_001_go.JPG

Störfaktoren: Ungünstiges 'Länge zu Durchmesser'-Verhältnis , Bermen zu tief

Bermen-Neigung: >45° Bermen-Breite [m]: 0,6
>45° 0,6

Bermen-Verfügbar: bei extremen Hochwa
bei extremen Hochwa

Bedeutung im Habitatverbund: sehr hoch
Verkehrsdichte: hoch
Brückenindex: 0,068
Durchlass-Tauglichkeit: bedingt geeignet
