Einschätzung von Durchlass-Bauwerken und Gefährdung des Fischotters

Aufnahme Nummer: 2037-003

Aufnahme-Datum: 25.10.2010

Gewässername: Mühlenbach
Lage: Wokrent Kreienberg Mühlenbach A20
Straße: A 20
Autobahn
Todfunde: 0

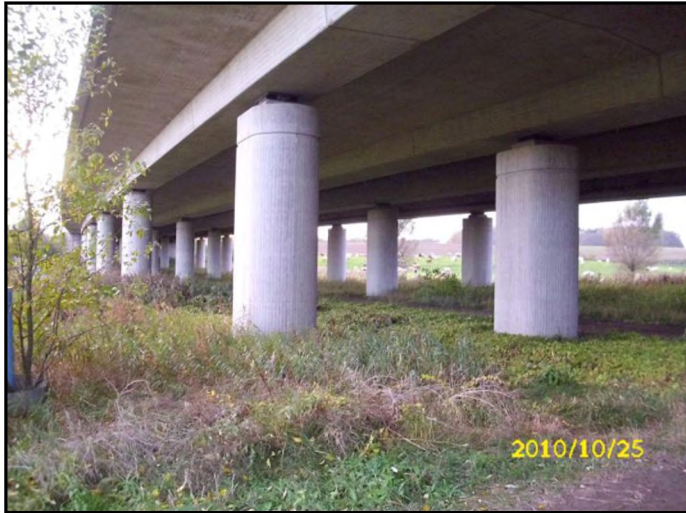
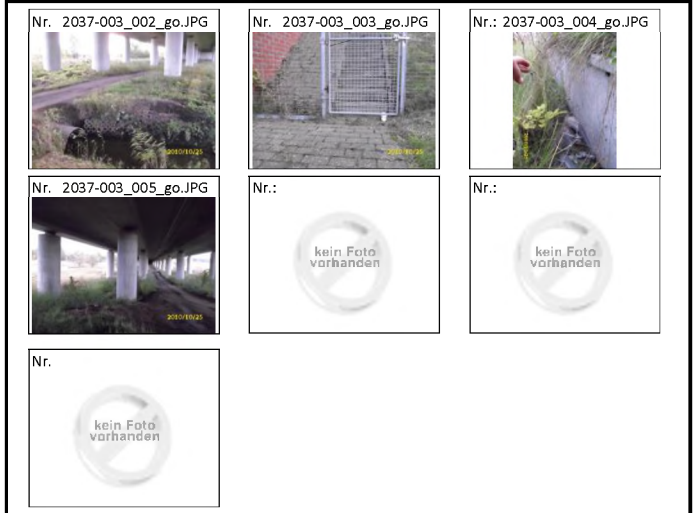
Nr.: 2037-003_001_go.JPG

Von den Pfeilern am Talrand sickert Wasser über eine kleine Rinne zum Bach. Diese Rinnen und die Baustraße mit ungeeignetem Durchlass (turbulent, 1,2m Durchmesser) verleiten Otter zum Brückenfuss, wo Zaun und Tore undicht sind.
