Einschätzung von Durchlass-Bauwerken und Gefährdung des Fischotters

Aufnahme Nummer: 2037-004

Aufnahme-Datum: 25.10.2010

Gewässername: k.A.
Lage: Abfahrt 12 Kröpelin A20
Straße: A 20
Autobahn
Totfunde: 0

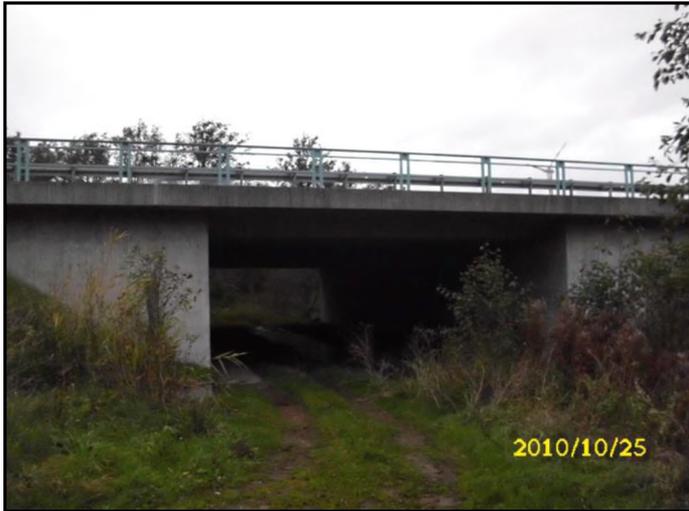
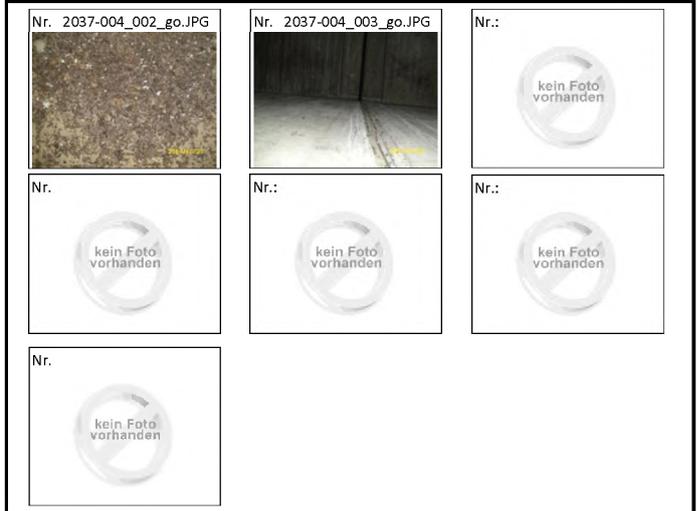
Nr.: 2037-004_001_go.JPG

Verbund gering wegen Zerschneidung durch den Ort Jürgenshagen. Fledermäuse am Bauwerk.

| Kastendurchlass/Maul beids. Berme | <input checked="" type="checkbox"/> | Verrohrung öffnen | <input type="checkbox"/> |
