Einschätzung von Durchlass-Bauwerken und Gefährdung des Fischotters

Aufnahme Nummer: 2037-005 Aufnahme-Datum: 25.10.2010

Gewässername: k.A.
Lage: Abfahrt 12 Kröpelin L11
Straße: L 11
Landesstraße
Totfunde: 0

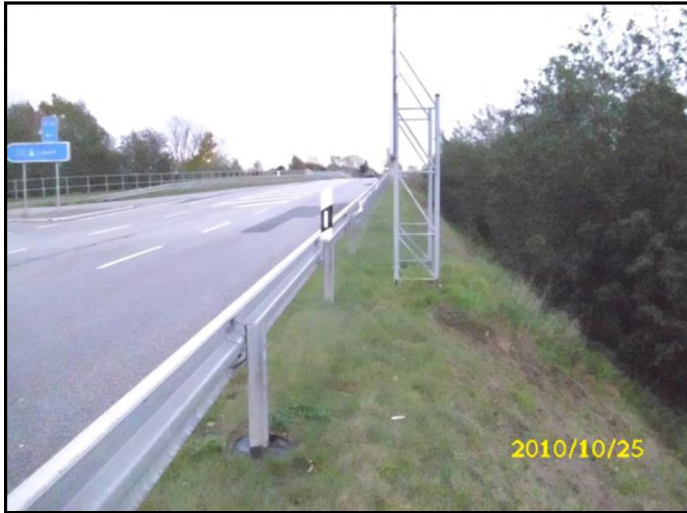
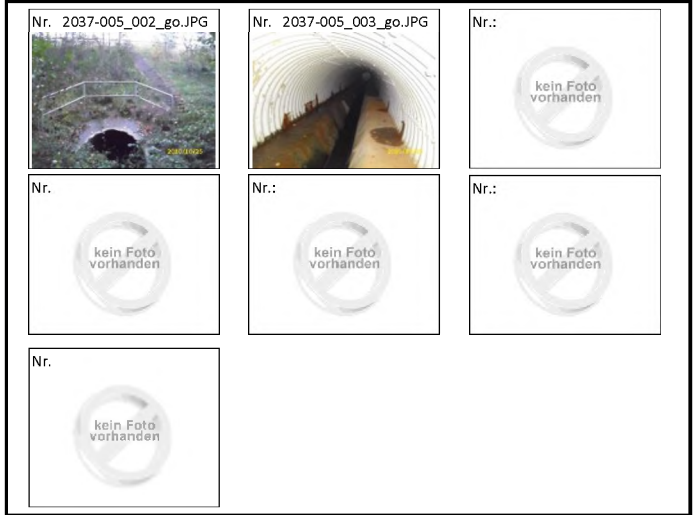
Nr.: 2037-005_001_go.JPG

Störfaktoren: Ungünstiges 'Länge zu Durchmesser'-Verhältnis , Bermen ungünstig

Lichte Breite [m]: 2
Lichte Höhe [m]: 1,7 Brückenlänge [m]: 50
Bermen-Anzahl: beidseitig
Bermenform: UU Beton
UU Beton

Bermen-Neigung: >45° Bermen-Breite [m]: 0,5
>45° 0,5

Bedeutung im Habitatverbund: gering
Verkehrsdichte: mittel
Brückenindex: 0,068
Durchlass-Tauglichkeit: bedingt geeignet
