Einschätzung von Durchlass-Bauwerken und Gefährdung des Fischotters

Aufnahme Nummer: 2037-006 Aufnahme-Datum: 26.10.2010

Gewässername: Mühlenbach
Lage: Satow Bach
Straße: L 010
Landesstraße
Todfunde: 0

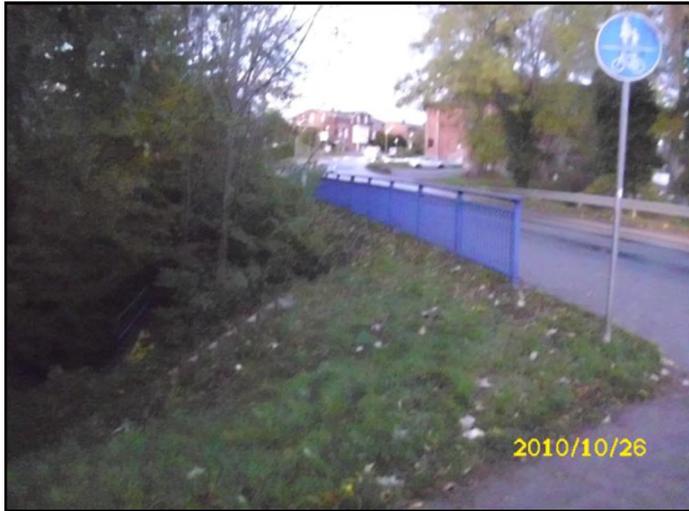
Nr.: 2037-006_001_go.JPG

Störfaktoren: Ungünstiges 'Länge zu Durchmesser'-Verhältnis , Turbulenzen oder Turbulenzengefahr nach Regen usw. , Bermen fehlen

Bedeutung im Habitatverbund: sehr hoch
Verkehrsdichte: hoch
Brückenindex: 0,15
Durchlass-Tauglichkeit: ungeeignet
