Einschätzung von Durchlass-Bauwerken und Gefährdung des Fischotters

Aufnahme Nummer: 2037-007 Aufnahme-Datum: 26.10.2010

Gewässername: k.A.
Lage: Satow Teich
Straße: L 010
Landesstraße
Totfunde: 0

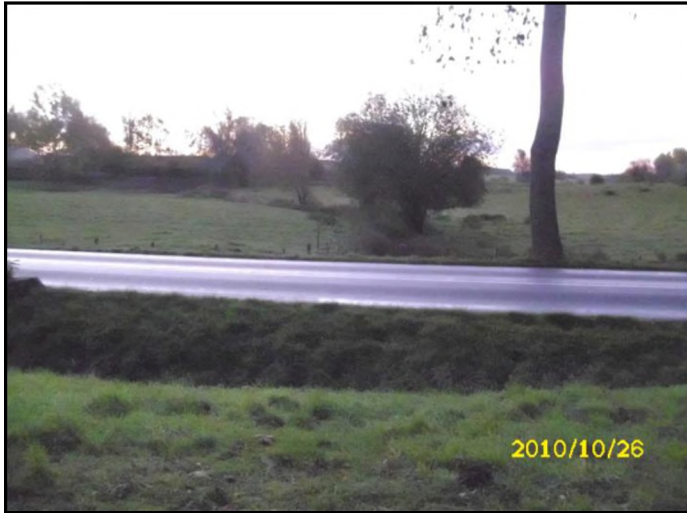
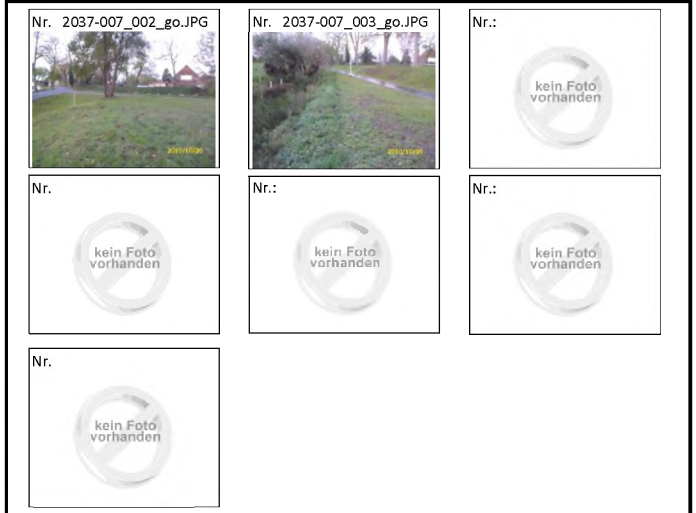
Nr.: 2037-007_001_go.JPG

Störfaktoren: Verrohrt , Parallelweg, der Otter aus dem Wasser und damit auf die Böschung und dichter an die Straße führt.

Straßengraben offen mit Gewässer verbunden (in 1 oder mehr Richtungen). Gefahr, dass Otter diese Rinnen hochwandern und dann am Ende auf die Straße laufen.

Bedeutung im Habitatverbund: gering
Verkehrsdichte: hoch
Brückenindex: 0
Durchlass-Tauglichkeit: ungeeignet

Geschwindigkeitsbegrenzung	<input type="checkbox"/>	Bermen an Ufer anbinden	<input type="checkbox"/>
Trockenröhre einbringen	<input type="checkbox"/>	Wiesenzufahrten verlegen	<input type="checkbox"/>
		Komplexmaßnahmen notwendig	<input checked="" type="checkbox"/>

Verbund gering, aber über Feuchtwiese gegeben.
