Einschätzung von Durchlass-Bauwerken und Gefährdung des Fischotters

Aufnahme Nummer: 2037-008

Aufnahme-Datum: 05.11.2010

Gewässername: k.A.
Lage: Berendshagen
Straße: K 40
Kreisstraße
Todfunde: 0

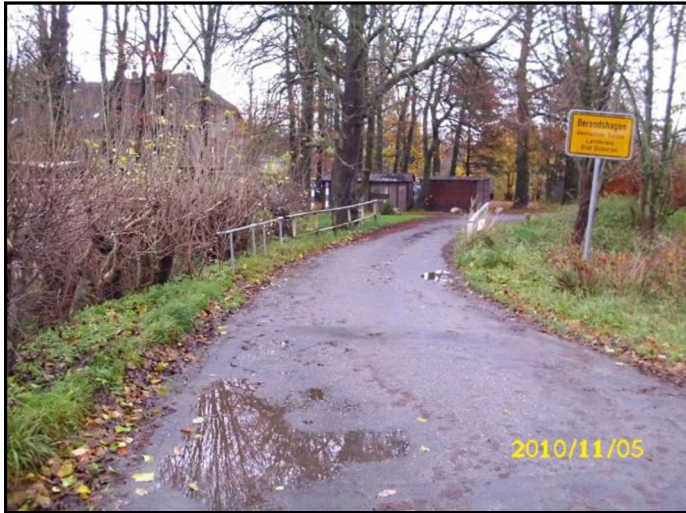
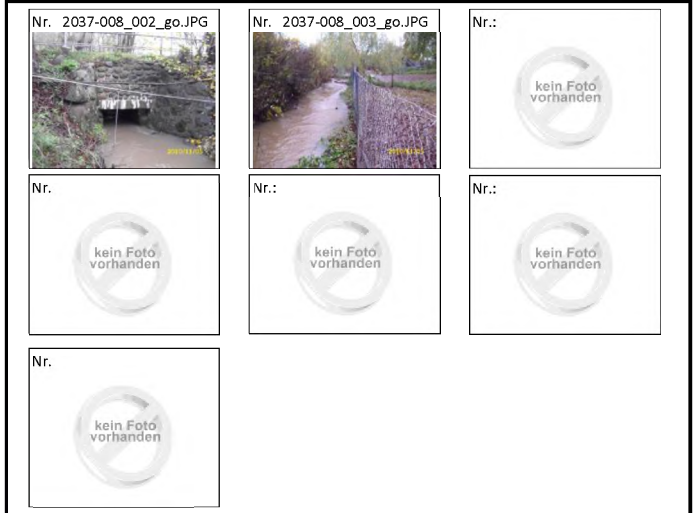
Nr.: 2037-008_001_go.JPG

Störfaktoren: Böschung ungünstig für wandernde Tiere (zum Gewässer steiler und tiefer als Böschung zur Straße).

Turbulenzen oder Turbulenzengefahr nach Regen usw. , Entenhalter haben den Bach eingezäunt und damit die Wanderung unmöglich gemacht.

Bedeutung im Habitatverbund: sehr hoch
Verkehrsdichte: mittel
Brückenindex: 0,233
Durchlass-Tauglichkeit: ungeeignet

Geschwindigkeitsbegrenzung	<input type="checkbox"/>	Bermen an Ufer anbinden	<input type="checkbox"/>
Trockenröhre einbringen	<input type="checkbox"/>	Wiesenzufahrten verlegen	<input type="checkbox"/>
		Komplexmaßnahmen notwendig	<input checked="" type="checkbox"/>
