# Einschätzung von Durchlass-Bauwerken und Gefährdung des Fischotters

Aufnahme Nummer: 2037-009

Aufnahme-Datum: 05.11.2010

Gewässername: k.A.  
Lage: Berendshagen A20  
Straße: A 20  
Autobahn  
Todfunde: 0

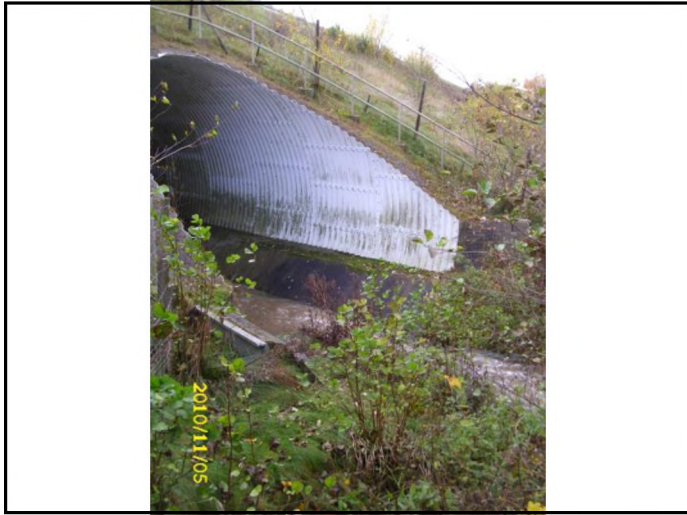
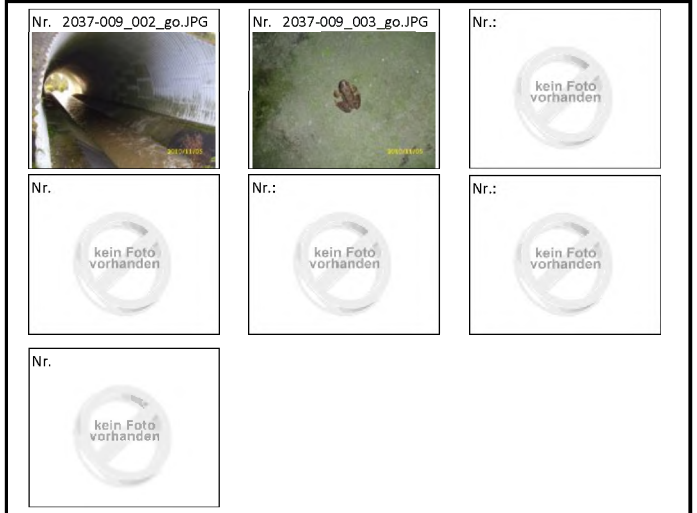
Nr.: 2037-009\_001\_go.JPG

sonstige Störfaktoren: (Rinnen/Straßengraben verleiten zum Brückenfuß (kein Problem solange Zaun dicht ist, heuet stand aber Tor offen)

Bedeutung im Habitatverbund: sehr hoch  
Verkehrsdichte: hoch  
Brückenindex: 0,583  
Durchlass-Tauglichkeit: gut geeignet

**Priorität Festlegung: gering**
