Einschätzung von Durchlass-Bauwerken und Gefährdung des Fischotters

Aufnahme Nummer: 2037-010 Aufnahme-Datum: 05.11.2010

Gewässername: Tessenitz
Lage: Jürgenshagen Tessenitz
Straße: k.A.
sonstige Straße
Totfunde: 0

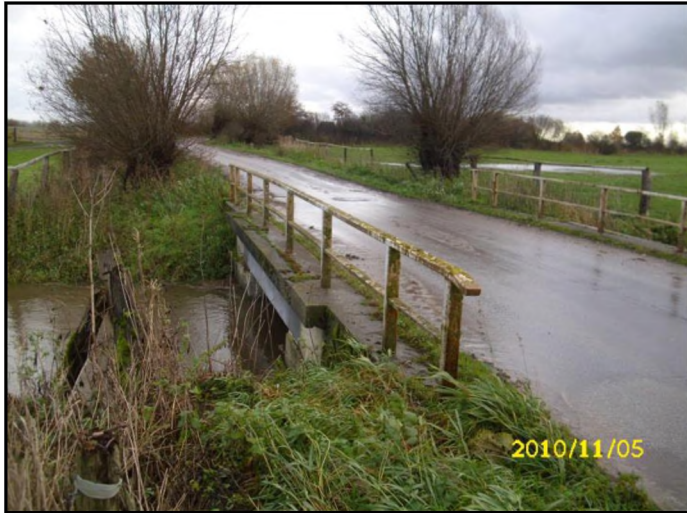
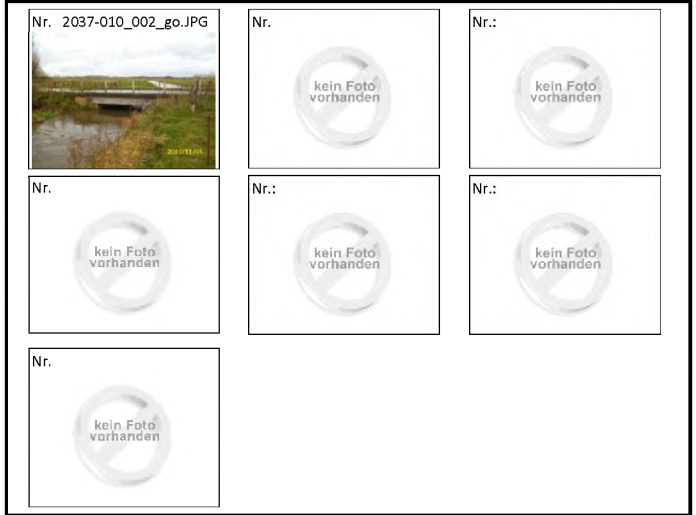
Nr.: 2037-010_001_go.JPG

Störfaktoren: Flutungsgefahr , Böschung ungünstig für wandernde Tiere (zum Gewässer steiler und tiefer als Böschung zur Straße).

Ungünstiges 'Länge zu Durchmesser'-Verhältnis , Turbulenzen oder Turbulenzengefahr nach Regen usw.

Brückentyp: Kastenbrücke Durchlaß Durchmesser: k.A.
Lichte Breite [m]: 3
Lichte Höhe [m]: 0,3 Brückenlänge [m]: 6
Bermen-Anzahl: keine
Bermenform: keine
keine
Bermen-Neigung: keine Bermen-Breite [m]: keine
keine
Bermen-Verfügbar: keine
keine

Bedeutung im Habitatverbund: sehr hoch
Verkehrsdichte: mittel
Brückenindex: 0,15
Durchlass-Tauglichkeit: ungeeignet

Trennung Wehr Durchlass	<input type="checkbox"/>	keine notwendig	<input checked="" type="checkbox"/>
Installation oberhalb Wehr	<input type="checkbox"/>	Markierstruktur Steinsch	<input type="checkbox"/>
Installation unterhalb Wehr	<input type="checkbox"/>	Markierstruktur Ufersubstrat	<input type="checkbox"/>
Entfernung Rechen	<input type="checkbox"/>	Markierstruktur Laufbohle fest	<input type="checkbox"/>
Entfernung sonstige Hindernisse	<input type="checkbox"/>	Markierstruktur Laufbohle schwimmend	<input type="checkbox"/>
Kastendurchlass/Maul eins. Berme	<input type="checkbox"/>	Markierstruktur Podest	<input type="checkbox"/>
Kastendurchlass/Maul beids. Berme	<input checked="" type="checkbox"/>	Verrohrung öffnen	<input type="checkbox"/>
Markierstruktur einseitig	<input type="checkbox"/>	Leit-/Schutzzäune notwendig	<input type="checkbox"/>
Markierstruktur beidseitig	<input type="checkbox"/>	Leitstrukturen/ -senken einrichten	<input type="checkbox"/>
