Einschätzung von Durchlass-Bauwerken und Gefährdung des Fischotters

Aufnahme Nummer: 2037-011

Aufnahme-Datum: 05.11.2010

Gewässername: Beke
Lage: Groß Gischow
Straße: k.A.
sonstige Straße
Todfunde: 0

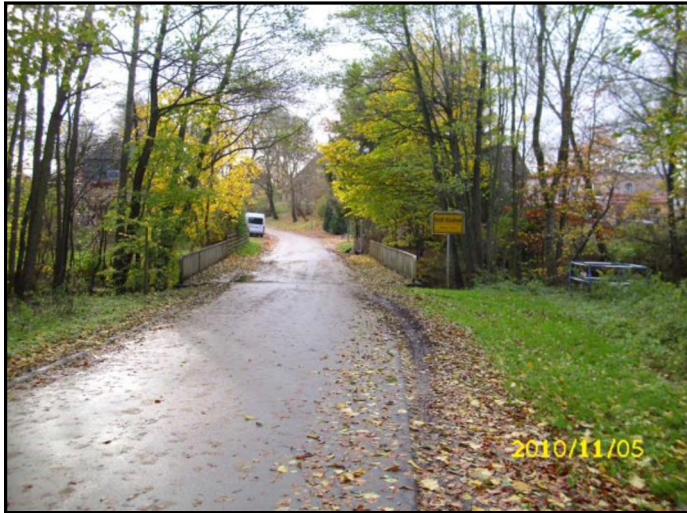
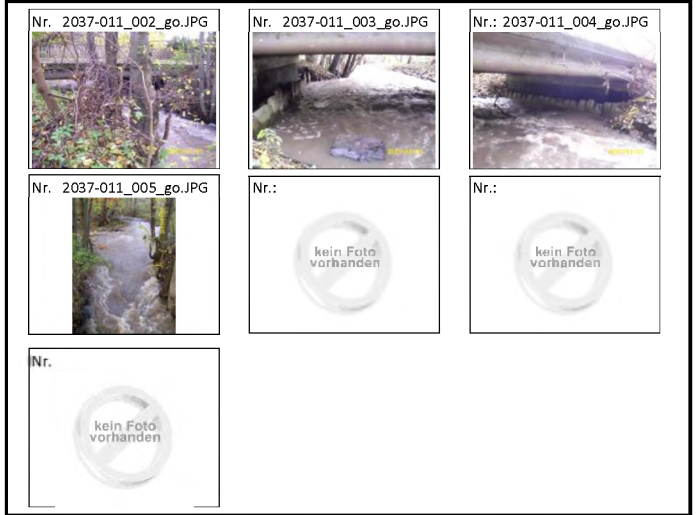
Nr.: 2037-011_001_go.JPG

Störfaktoren: Böschung ungünstig für wandernde Tiere (zum Gewässer steiler und tiefer als Böschung zur Straße). , Turbulenzen oder Turbulenzengefahr nach Regen usw.

Lichte Breite [m]: 10
Lichte Höhe [m]: 1,2
Bermen-Anzahl: beidseitig
Bermenform: DU Beton
DU Beton

Bedeutung im Habitatverbund: sehr hoch
Verkehrsdichte: mittel
Brückenindex: 1,714
Durchlass-Tauglichkeit: bedingt geeignet

Geschwindigkeitsbegrenzung	<input type="checkbox"/>	Bermen an Ufer anbinden	<input type="checkbox"/>
Trockenröhre einbringen	<input type="checkbox"/>	Wiesenzufahrten verlegen	<input type="checkbox"/>
		Komplexmaßnahmen notwendig	<input checked="" type="checkbox"/>
