Einschätzung von Durchlass-Bauwerken und Gefährdung des Fischotters

Aufnahme Nummer: 2037-012

Aufnahme-Datum: 05.11.2010

Gewässername: k.A.
Lage: südl. Groß Gischow n
Straße: k.A.
sonstige Straße
Todfunde: 0

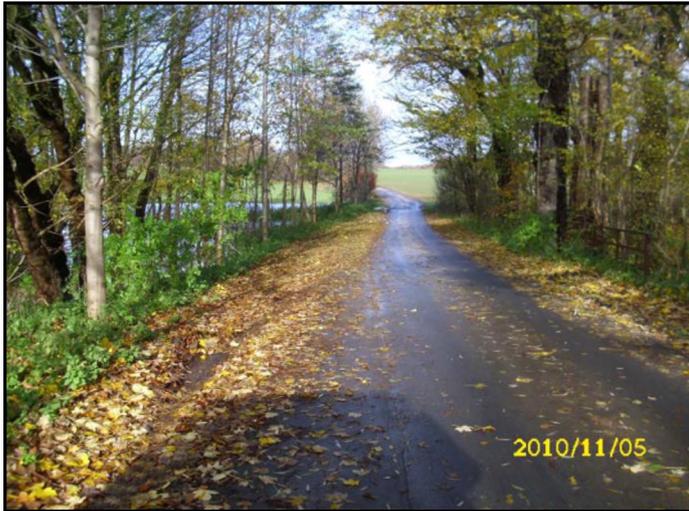
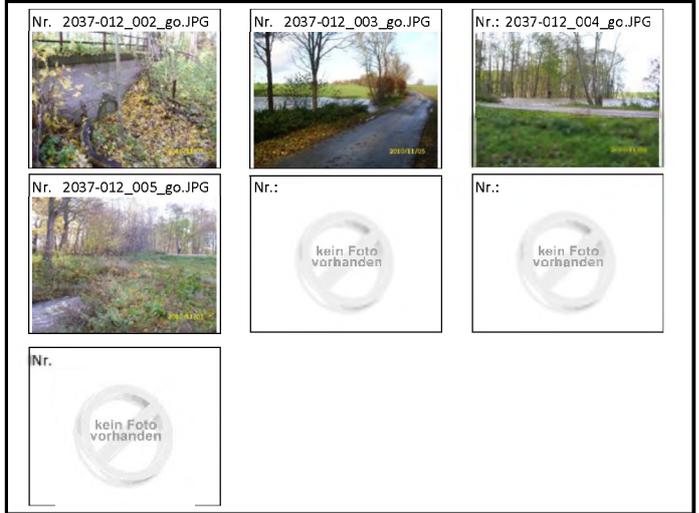
Nr.: 2037-012_001_go.JPG

Störfaktoren: Durchlass vollständig geflutet , Böschung ungünstig für wandernde Tiere (zum Gewässer steiler und tiefer als Böschung zur Straße).

Ungünstiges 'Länge zu Durchmesser'-Verhältnis , Turbulenzen oder Turbulenzengefahr nach Regen usw.

Bedeutung im Habitatverbund: mittel
Verkehrsdichte: mittel
Brückenindex: 0
Durchlass-Tauglichkeit: ungeeignet

Trennung Wehr Durchlass	<input type="checkbox"/>	keine notwendig	<input type="checkbox"/>
Installation oberhalb Wehr	<input type="checkbox"/>	Markierstruktur Steinsch	<input type="checkbox"/>
Installation unterhalb Wehr	<input type="checkbox"/>	Markierstruktur Ufersubstrat	<input type="checkbox"/>
Entfernung Rechen	<input type="checkbox"/>	Markierstruktur Laufbohle fest	<input type="checkbox"/>
Entfernung sonstige Hindernisse	<input type="checkbox"/>	Markierstruktur Laufbohle schwimmend	<input type="checkbox"/>
Kastendurchlass/Maul eins. Berme	<input type="checkbox"/>	Markierstruktur Podest	<input type="checkbox"/>
Kastendurchlass/Maul beids. Berme	<input checked="" type="checkbox"/>	Verrohrung öffnen	<input type="checkbox"/>
Markierstruktur einseitig	<input type="checkbox"/>	Leit-/Schutzzäune notwendig	<input type="checkbox"/>
Markierstruktur beidseitig	<input type="checkbox"/>	Leitstrukturen/ -senken einrichten	<input checked="" type="checkbox"/>

Geschwindigkeitsbegrenzung	<input type="checkbox"/>	Bermen an Ufer anbinden	<input type="checkbox"/>
Trockenröhre einbringen	<input checked="" type="checkbox"/>	Wiesenzufahrten verlegen	<input type="checkbox"/>
		Komplexmaßnahmen notwendig	<input type="checkbox"/>
