# Einschätzung von Durchlass-Bauwerken und Gefährdung des Fischotters

Aufnahme Nummer: 2037-013

Aufnahme-Datum: 05.11.2010

Gewässername: k.A.  
Lage: südl. Groß Gischow s  
Straße: k.A.  
sonstige Straße  
Todfunde: 0

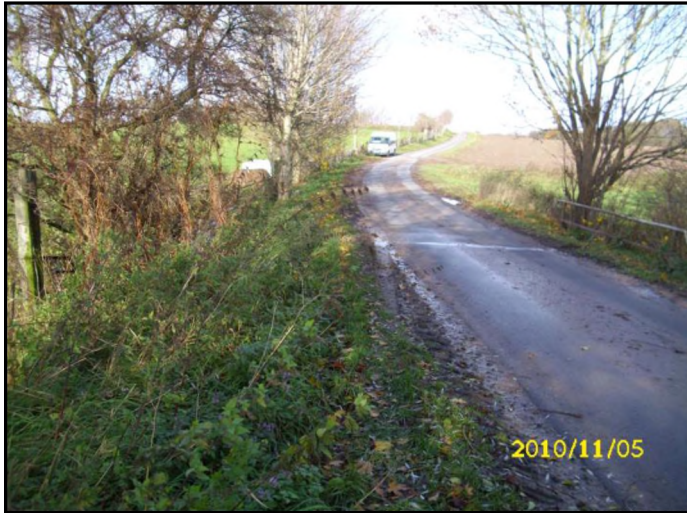
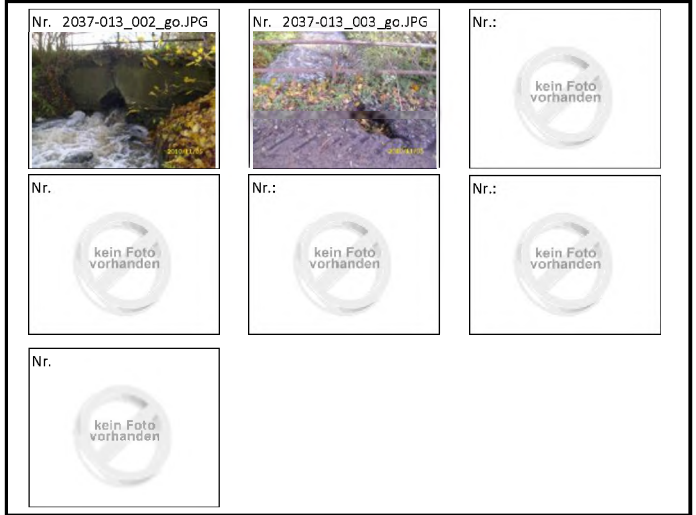
Nr.: 2037-013\_001\_go.JPG

Störfaktoren: Durchlass vollständig geflutet , Böschung ungünstig für wandernde Tiere (zum Gewässer steiler und tiefer als Böschung zur Straße).

Ungünstiges 'Länge zu Durchmesser'-Verhältnis , Turbulenzen oder Turbulenzengefahr nach Regen usw.

Durchlass vollständig geflutet?

Bedeutung im Habitatverbund: sehr hoch  
Verkehrsdichte: mittel  
Brückenindex: 0  
Durchlass-Tauglichkeit: ungeeignet

Brücke marode, Einsturzgefahr! Neubau in Kürze absehbar.

Geschwindigkeitsbegrenzung	<input type="checkbox"/>	Bermen an Ufer anbinden	<input type="checkbox"/>
Trockenröhre einbringen	<input checked="" type="checkbox"/>	Wiesenzufahrten verlegen	<input type="checkbox"/>
		Komplexmaßnahmen notwendig	<input type="checkbox"/>
