# Einschätzung von Durchlass-Bauwerken und Gefährdung des Fischotters

Aufnahme Nummer: 2037-014

Aufnahme-Datum: 05.11.2010

Gewässername: k.A.  
Lage: südl. Penzins  
Straße: L 11  
Landesstraße  
Totfunde: 0

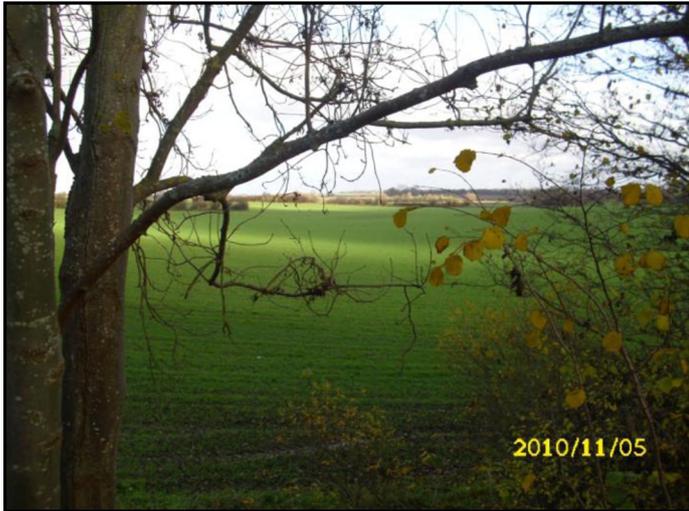
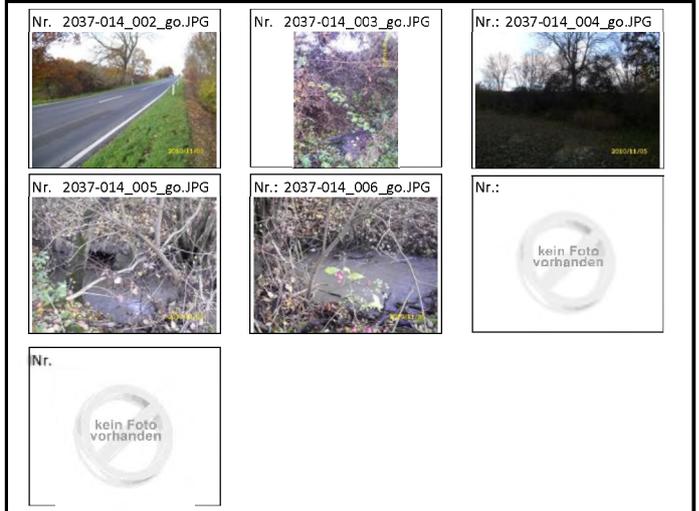
Nr.: 2037-014\_001\_go.JPG

Bedeutung im Habitatverbund: gering  
Verkehrsdichte: mittel  
Brückenindex: 0  
Durchlass-Tauglichkeit: ungeeignet

Auch intensiver Schalenwildwechsel.

Geschwindigkeitsbegrenzung	<input type="checkbox"/>	Bermen an Ufer anbinden	<input type="checkbox"/>
Trockenröhre einbringen	<input checked="" type="checkbox"/>	Wiesenzufahrten verlegen	<input type="checkbox"/>
		Komplexmaßnahmen notwendig	<input type="checkbox"/>
