Einschätzung von Durchlass-Bauwerken und Gefährdung des Fischotters

Aufnahme Nummer: 2037-015 Aufnahme-Datum: 05.11.2010

Gewässername: k.A.
Lage: nwlich Penzin
Straße: L 11
Landesstraße
Totfunde: 0

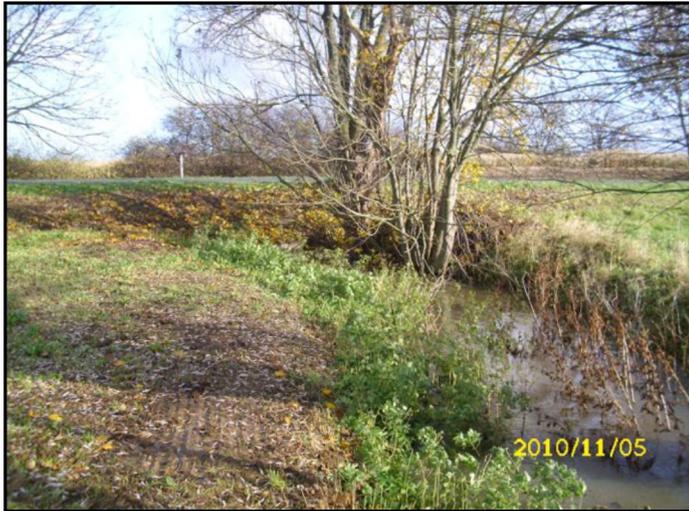
Nr.: 2037-015_001_go.JPG

Störfaktoren: Verrohrt , Straßengraben offen mit Gewässer verbunden (in 1 oder mehr Richtungen). Gefahr, dass Otter diese Rinnen hochwandern und dann am Ende auf die Straße laufen.

Böschung ungünstig für wandernde Tiere (zum Gewässer steiler und tiefer als Böschung zur Straße).

Gewässer erst ab (hinter) Brücke verrohrt. Das Rohr kann die Wassermassen zum Zeitpunkt der Begehung offensichtlich nicht aufnehmen. Durch Hochwasser (Regen) ist nicht festzustellen, wie breit das Gewässer normalerweise ist (also wenn kein Durchlass das Wasser staut). Ob in den Bauwerken künftig einseitig oder beidseitig Bermen erforderlich sind, hängt von der Breite des Gewässers ab. Bleibt die Verrohrung so bestehen, ist auf jeden Fall eine beidseitige Berme erforderlich.

Markierstruktur beidseitig	<input type="checkbox"/>	Bermen an Ufer anbinden	<input type="checkbox"/>
Geschwindigkeitsbegrenzung	<input type="checkbox"/>	Wiesenzufahrten verlegen	<input type="checkbox"/>
Trockenröhre einbringen	<input checked="" type="checkbox"/>	Komplexmaßnahmen notwendig	<input type="checkbox"/>
