Einschätzung von Durchlass-Bauwerken und Gefährdung des Fischotters

Aufnahme Nummer: 2037-016

Aufnahme-Datum: 05.11.2010

Gewässername: k.A.
Lage: nördl. Sandhof
Straße: k.A.
sonstige Straße
Todfunde: 0

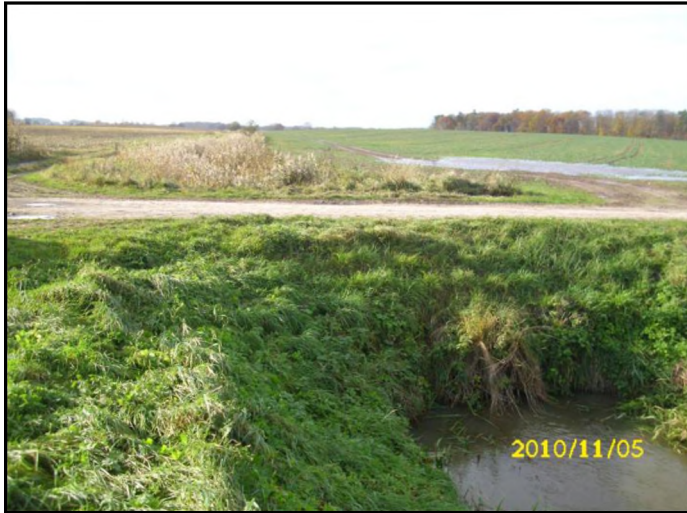
Nr.: 2037-016_001_go.JPG

Störfaktoren: DL vollständig geflutet, Böschung ungünstig für wandernde Tiere (zum Gewässer steiler und tiefer als Böschung zur Straße).

Ungünstiges "Länge zu Durchmesser"-Verhältnis

Durchlass vollständig geflutet?

Bedeutung im Habitatverbund: mittel
Verkehrsdichte: gering
Brückenindex: 0
Durchlass-Tauglichkeit: ungeeignet

Geschwindigkeitsbegrenzung	<input type="checkbox"/>	Bermen an Ufer anbinden	<input type="checkbox"/>
Trockenröhre einbringen	<input checked="" type="checkbox"/>	Wiesenzufahrten verlegen	<input type="checkbox"/>
		Komplexmaßnahmen notwendig	<input type="checkbox"/>
