# Einschätzung von Durchlass-Bauwerken und Gefährdung des Fischotters

Aufnahme Nummer: 2037-020 Aufnahme-Datum: 05.11.2010

Gewässername: k.A.  
Lage: Nordw Groß Belitz  
Straße: L 131  
Landesstraße  
Totfunde: 0

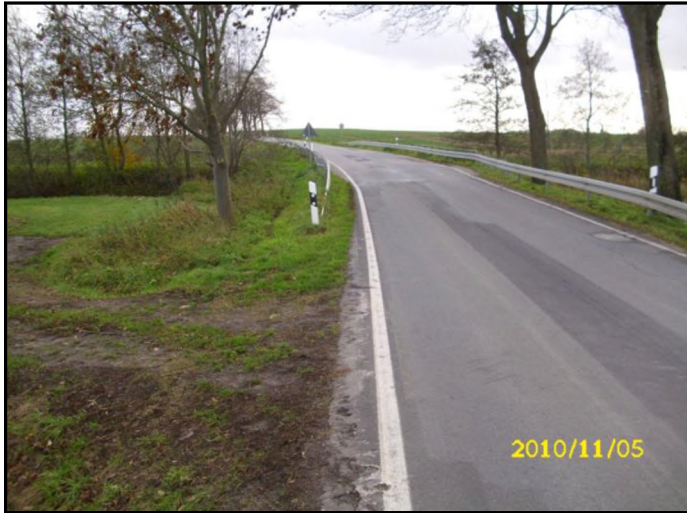
Nr.: 2037-020\_001\_go.JPG

Störfaktoren: Wehr/Stau , Durchlass vollständig geflutet

Straßengraben offen mit Gewässer verbunden (in 1 oder mehr Richtungen). Gefahr, dass Otter diese Rinnen hochwandern und dann am Ende auf die Straße laufen.

Bedeutung im Habitatverbund: sehr hoch  
Verkehrsdichte: mittel  
Brückenindex: 0  
Durchlass-Tauglichkeit: ungeeignet

Geschwindigkeitsbegrenzung	<input type="checkbox"/>	Bermen an Ufer anbinden	<input type="checkbox"/>
Trockenröhre einbringen	<input checked="" type="checkbox"/>	Wiesenzufahrten verlegen	<input type="checkbox"/>
		Komplexmaßnahmen notwendig	<input type="checkbox"/>
