# Einschätzung von Durchlass-Bauwerken und Gefährdung des Fischotters

Aufnahme Nummer: 2037-022 Aufnahme-Datum: 05.11.2010

Gewässername: k.A.  
Lage: Gnemern mitte kl. Graben  
Straße: K 40  
Kreisstraße  
Todfunde: 0

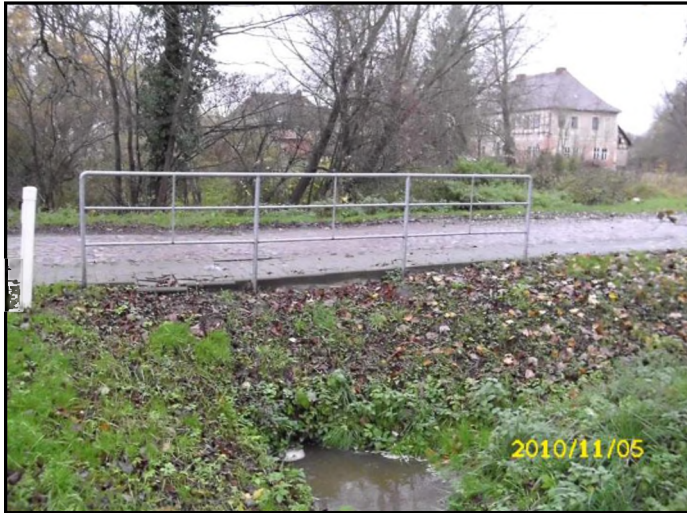
Nr.: 2037-022\_001\_go.JPG

Störfaktoren: DL vollständig geflutet, Böschung ungünstig für wandernde Tiere (zum Gewässer steiler und tiefer als Böschung zur Straße).

Bedeutung im Habitatverbund: mittel  
Verkehrsdichte: mittel  
Brückenindex: 0  
Durchlass-Tauglichkeit: ungeeignet

Geschwindigkeitsbegrenzung	<input type="checkbox"/>	Bermen an Ufer anbinden	<input type="checkbox"/>
Trockenröhre einbringen	<input type="checkbox"/>	Wiesenzufahrten verlegen	<input type="checkbox"/>
		Komplexmaßnahmen notwendig	<input checked="" type="checkbox"/>
