# Einschätzung von Durchlass-Bauwerken und Gefährdung des Fischotters

Aufnahme Nummer: 2037-024 Aufnahme-Datum: 05.11.2010

Gewässername: k.A.  
Lage: Reinstorf Wiesenweg  
Straße: K 15  
Kreisstraße  
Todfunde: 0

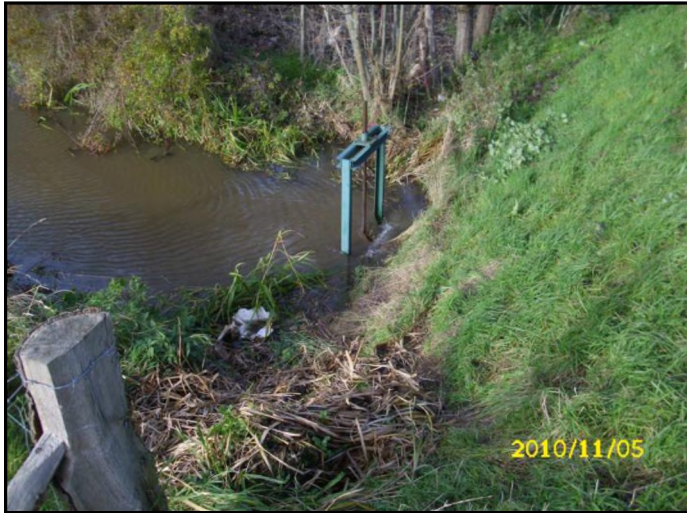
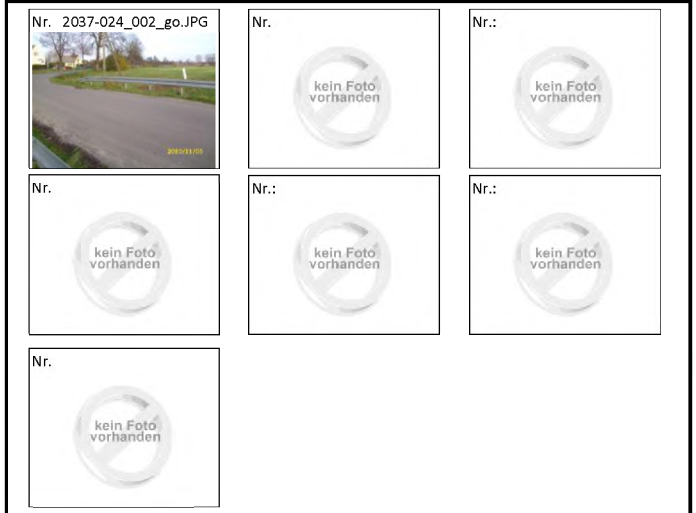
Nr.: 2037-024\_001\_go.JPG

Störfaktoren: Wehr/Stau , Durchlass vollständig geflutet  
Böschung ungünstig für wandernde Tiere (zum Gewässer steiler und tiefer als Böschung zur Straße).

Bedeutung im Habitatverbund: mittel  
Verkehrsdichte: mittel  
Brückenindex: 0  
Durchlass-Tauglichkeit: ungeeignet

Geschwindigkeitsbegrenzung	<input type="checkbox"/>	Bermen an Ufer anbinden	<input type="checkbox"/>
Trockenröhre einbringen	<input checked="" type="checkbox"/>	Wiesenzufahrten verlegen	<input type="checkbox"/>
		Komplexmaßnahmen notwendig	<input type="checkbox"/>
