Einschätzung von Durchlass-Bauwerken und Gefährdung des Fischotters

Aufnahme Nummer: 2038-001

Aufnahme-Datum: 05.11.2010

Gewässername: k.A.
Lage: L13 150 m NO Abz Bröbberow
Straße: L 13
Landesstraße
Totfunde: 2

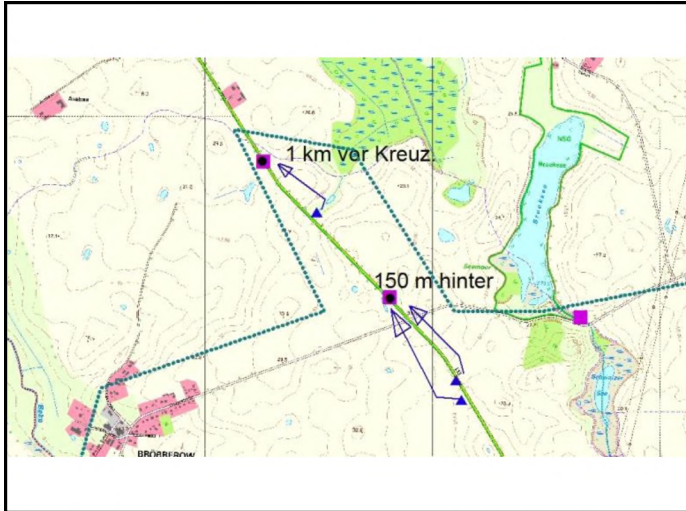
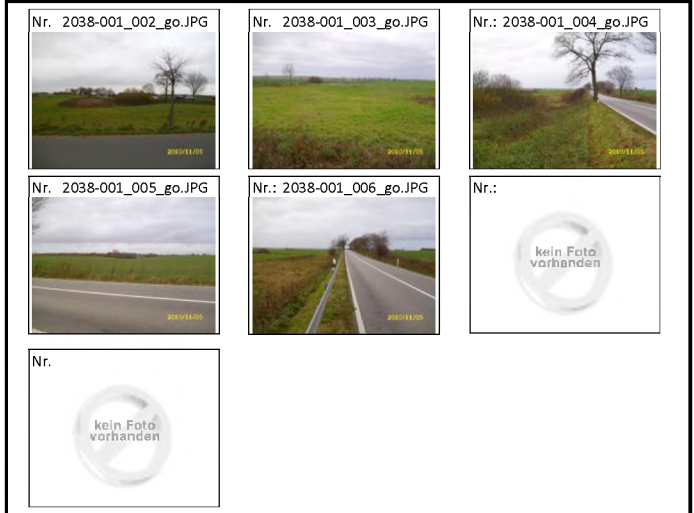
Nr.: 2038-001_001_go.JPG

Straßengraben offen mit Gewässer verbunden (in 1 oder mehr Richtungen). Gefahr, dass Otter diese Rinnen hochwandern und dann am Ende auf die Straße laufen.

Daws 2 Fischotter kurz nacheinander hierher finden und verenden, ist bemerkenswert. Vermutlich leiten die Senke vom See übers Feld und/oder die "Sollgerüche" die Tiere hierher. Ein Trockendurchlass ist auf jedem Fall sinnvoll, auch wenn für uns unklar ist, wie oder aus welchem Grund die Tiere weiter wechseln (zu den Söllen über die Straße nach Bröberow?). Auch in dieser regelmäßig befahrenen Straße (Klasse 4) würde sich ein Durchlass lohnen.

Geschwindigkeitsbegrenzung	<input type="checkbox"/>	Bermen an Ufer anbinden	<input checked="" type="checkbox"/>
Trockenröhre einbringen	<input checked="" type="checkbox"/>	Wiesenzufahrten verlegen	<input type="checkbox"/>
		Komplexmaßnahmen notwendig	<input type="checkbox"/>
