Einschätzung von Durchlass-Bauwerken und Gefährdung des Fischotters

Aufnahme Nummer: 2038-002 Aufnahme-Datum: 05.11.2010

Gewässername: k.A.
Lage: L13 1000 m NO Abz Bröbberow
Straße: L 13
Landesstraße
Totfunde: 1

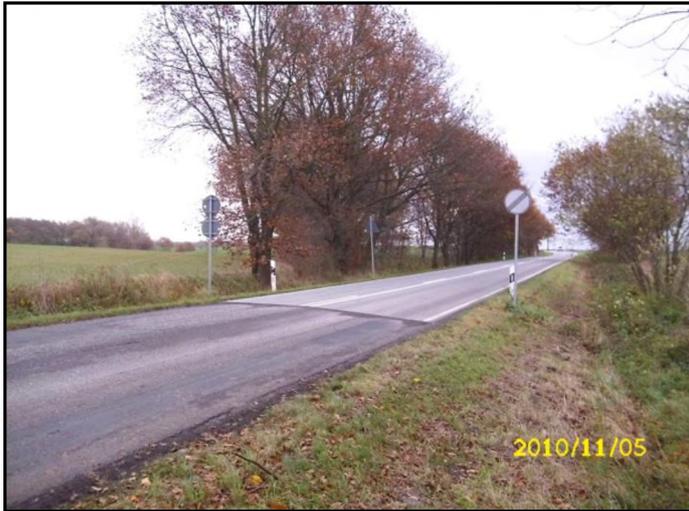
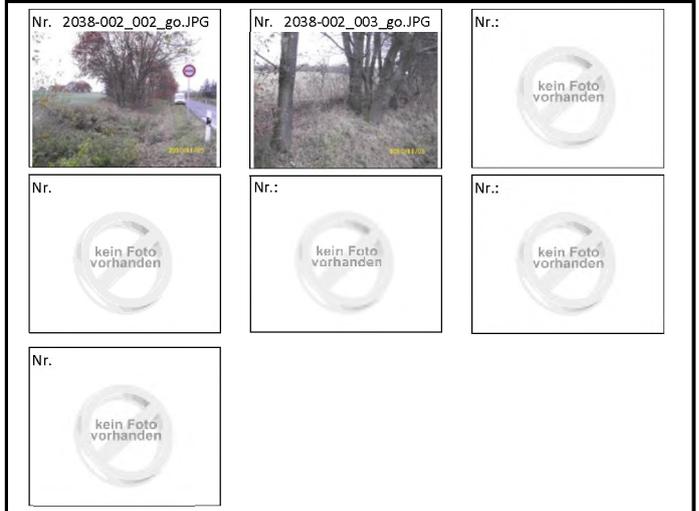
Nr.: 2038-002_001_go.JPG

Störfaktoren: Durchlass vollständig geflutet , Knick im Gewässerverlauf. Gefahr, dass Otter den kürzesten Weg wählen

Straßengraben offen mit Gewässer verbunden (in 1 oder mehr Richtungen). Gefahr, dass Otter diese Rinnen hochwandern und dann am Ende auf die Straße laufen.

Bedeutung im Habitatverbund: mittel
Verkehrsdichte: hoch
Brückenindex: 0
Durchlass-Tauglichkeit: ungeeignet

Tier ist wahrscheinlich vom See diesen trockenen (Grenz?)Graben hochgewandert. Etwa 300m weiter südöstlich sind 2 Durchlässe in einer Senke mit wasserführendem aber blind endendem Gewässer. Auch hier ist ein Trockendurchlass zu bauen.

| Kastendurchlass/Maul eins. Berme | <input checked="" type="checkbox"/> | Markierstruktur Podest | <input type="checkbox"/> |
| Geschwindigkeitsbegrenzung | <input type="checkbox"/> | Bermen an Ufer anbinden | <input checked="" type="checkbox"/> |
| Trockenröhre einbringen | <input checked="" type="checkbox"/> | Wiesenzufahrten verlegen | <input type="checkbox"/> |
