# Einschätzung von Durchlass-Bauwerken und Gefährdung des Fischotters

Aufnahme Nummer: 2038-003 Aufnahme-Datum: 05.11.2010

Gewässername: Brooksee  
Lage: westl. Benitz  
Straße: k.A.  
Kreisstraße  
Todfunde: 0

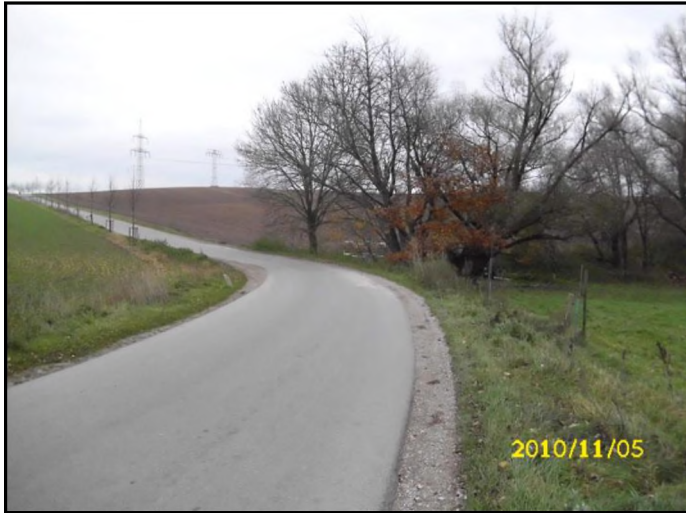
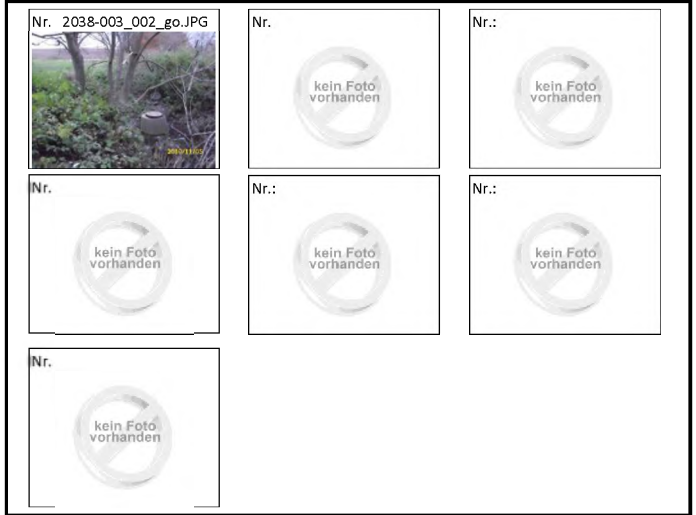
Nr.: 2038-003\_001\_go.JPG

Störfaktoren: Durchlass vollständig geflutet, Böschung ungünstig für wandernde Tiere (zum Gewässer steiler und tiefer als Böschung zur Straße).

Zufahrt Wiese/Feld, der Otter aus dem Wasser und damit auf die Böschung und dichter an die Straße führt.

Durchlass vollständig geflutet?

Bedeutung im Habitatverbund: sehr hoch  
Verkehrsdichte: mittel  
Brückenindex: 0  
Durchlass-Tauglichkeit: ungeeignet

Trennung Wehr Durchlass	<input type="checkbox"/>	keine notwendig	<input type="checkbox"/>
Installation oberhalb Wehr	<input type="checkbox"/>	Markierstruktur Steinsch	<input type="checkbox"/>
Installation unterhalb Wehr	<input type="checkbox"/>	Markierstruktur Ufersubstrat	<input type="checkbox"/>
Entfernung Rechen	<input type="checkbox"/>	Markierstruktur Laufbohle fest	<input type="checkbox"/>
Entfernung sonstige Hindernisse	<input type="checkbox"/>	Markierstruktur Laufbohle schwimmend	<input type="checkbox"/>
Kastendurchlass/Maul eins. Berme	<input checked="" type="checkbox"/>	Markierstruktur Podest	<input type="checkbox"/>
Kastendurchlass/Maul beids. Berme	<input type="checkbox"/>	Verrohrung öffnen	<input type="checkbox"/>
Markierstruktur einseitig	<input type="checkbox"/>	Leit-/Schutzzäune notwendig	<input type="checkbox"/>
Markierstruktur beidseitig	<input type="checkbox"/>	Leitstrukturen/-senken einrichten	<input checked="" type="checkbox"/>

Geschwindigkeitsbegrenzung	<input type="checkbox"/>	Bermen an Ufer anbinden	<input type="checkbox"/>
Trockenröhre einbringen	<input checked="" type="checkbox"/>	Wiesenzufahrten verlegen	<input type="checkbox"/>
		Komplexmaßnahmen notwendig	<input type="checkbox"/>
