Einschätzung von Durchlass-Bauwerken und Gefährdung des Fischotters

Aufnahme Nummer: 2038-005 Aufnahme-Datum: 05.11.2010

Gewässername: k.A.
Lage: Hückstorf Bahn n
Straße: k.A.
Gleisanlage
Totfunde: 0

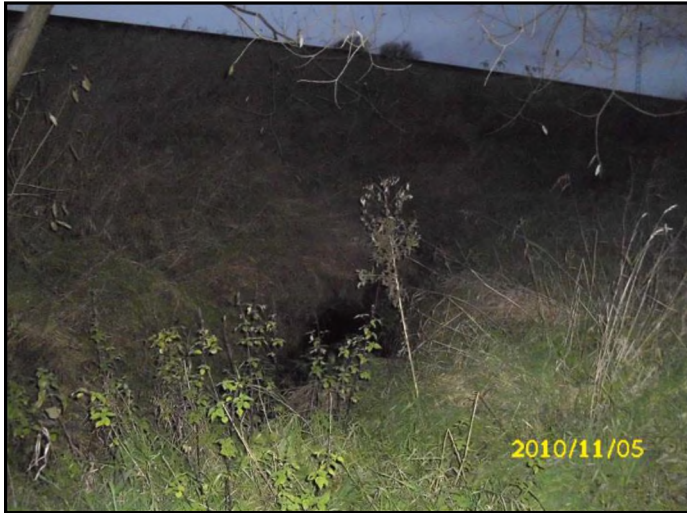
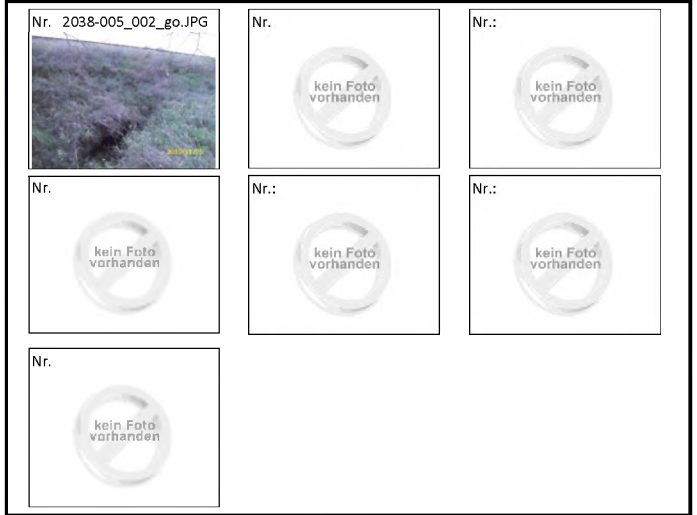
Nr.: 2038-005_001_go.JPG

Störfaktoren: Flutungsgefahr , Straßengraben offen mit Gewässer verbunden (in 1 oder mehr Richtungen). Gefahr, dass Otter diese Rinnen hochwandern und dann am Ende auf die Straße laufen.

Brückentyp: Rohrdurchlass Durchlaß Durchmesser: k.A.

Lichte Breite [m]: 0,5
Lichte Höhe [m]: 0,3 Brückenlänge [m]: 12

Bedeutung im Habitatverbund: sehr hoch
Verkehrsdichte: gering
Brückenindex: 0,013
Durchlass-Tauglichkeit: ungeeignet

Priorität Festlegung: hoch

| Kastendurchlass/Maul eins. Berme | <input checked="" type="checkbox"/> | Markierstruktur Podest | <input type="checkbox"/> |
| Trockenröhre einbringen | <input checked="" type="checkbox"/> | Wiesenzufahrten verlegen | <input type="checkbox"/> |
