Einschätzung von Durchlass-Bauwerken und Gefährdung des Fischotters

Aufnahme Nummer: 2038-007 Aufnahme-Datum: 09.11.2010

Gewässername: k.A.
Lage: Wahrstorf Bahn n
Straße: k.A.
Gleisanlage
Totfunde: 0

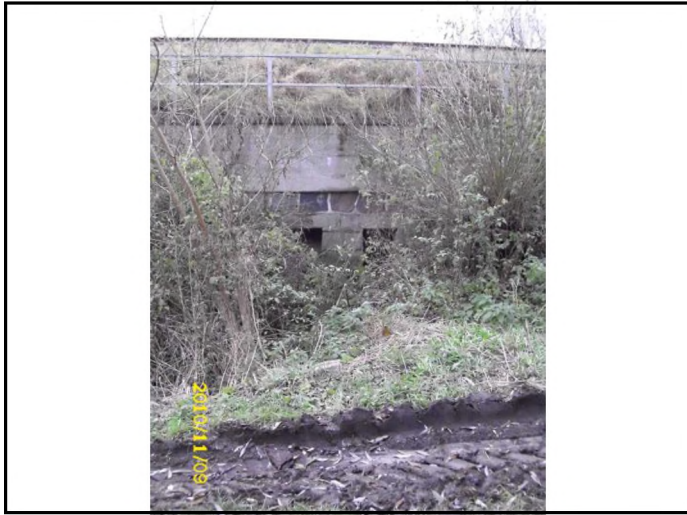
Nr.: 2038-007_001_go.JPG

Störfaktoren: Flutungsgefahr , Ungünstiges 'Länge zu Durchmesser'-Verhältnis

Zufahrt Wiese/Feld, der Otter aus dem Wasser und damit auf die Böschung und dichter an die Straße führt. ,
Turbulenzen oder Turbulenzengefahr nach Regen usw.

Bedeutung im Habitatverbund: sehr hoch
Verkehrsdichte: gering
Brückenindex: 0,045
Durchlass-Tauglichkeit: ungeeignet

Geschwindigkeitsbegrenzung	<input type="checkbox"/>	Bermen an Ufer anbinden	<input type="checkbox"/>
Trockenröhre einbringen	<input checked="" type="checkbox"/>	Wiesenzufahrten verlegen	<input type="checkbox"/>
		Komplexmaßnahmen notwendig	<input type="checkbox"/>
