Einschätzung von Durchlass-Bauwerken und Gefährdung des Fischotters

Aufnahme Nummer: 2038-010 Aufnahme-Datum: 11.11.2010

Gewässername: k.A.
Lage: Sandgarten Bahn
Straße: k.A.
Gleisanlage
Totfunde: 0

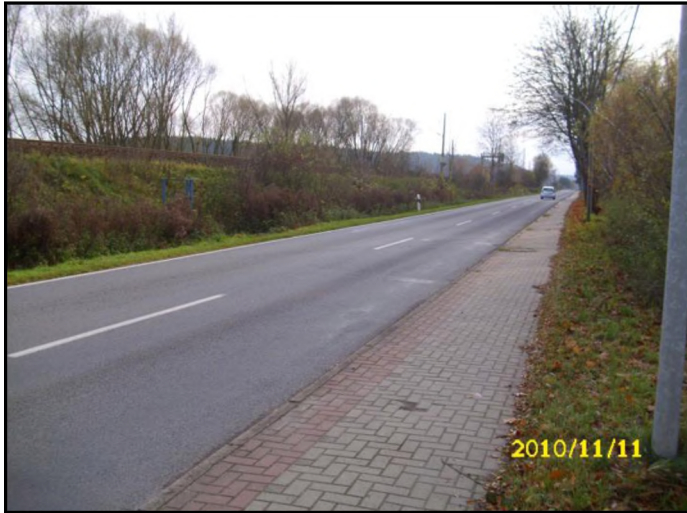
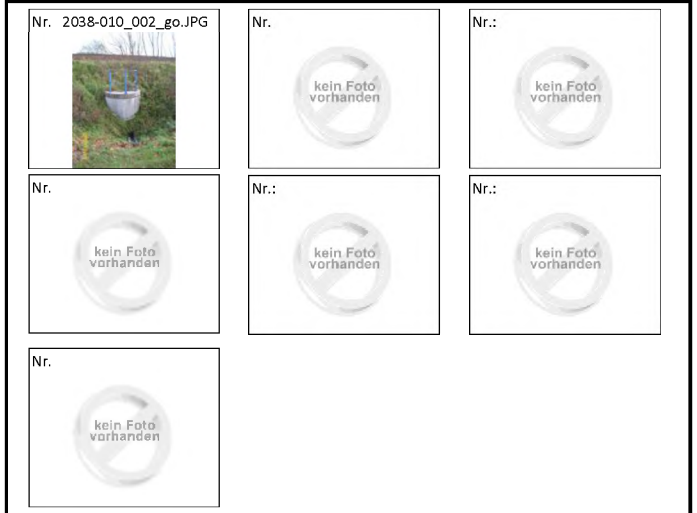
Nr.: 2038-010_001_go.JPG

Störfaktoren: Durchlass vollständig geflutet , Ungünstiges 'Länge zu Durchmesser'-Verhältnis

Straßengraben offen mit Gewässer verbunden (in 1 oder mehr Richtungen). Gefahr, dass Otter diese Rinnen hochwandern und dann am Ende auf die Straße laufen.

Bedeutung im Habitatverbund: mittel
Verkehrsdichte: gering
Brückenindex: 0
Durchlass-Tauglichkeit: ungeeignet

Geschwindigkeitsbegrenzung	<input type="checkbox"/>	Bermen an Ufer anbinden	<input type="checkbox"/>
Trockenröhre einbringen	<input checked="" type="checkbox"/>	Wiesenzufahrten verlegen	<input type="checkbox"/>
		Komplexmaßnahmen notwendig	<input type="checkbox"/>
