Einschätzung von Durchlass-Bauwerken und Gefährdung des Fischotters

Aufnahme Nummer: 2038-011 Aufnahme-Datum: 11.11.2010

Gewässername: k.A.
Lage: Sandgarten
Straße: K 14
Kreisstraße
Todfunde: 0

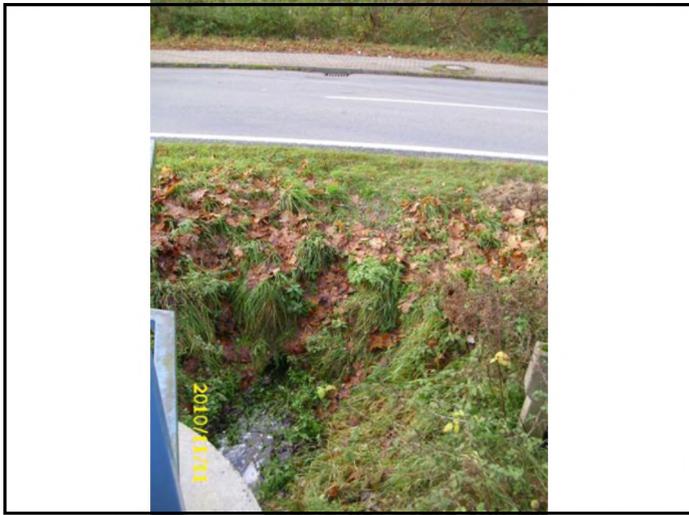
Nr.: 2038-011_001_go.JPG

Störfaktoren: Flutungsgefahr, Straßengraben offen mit Gewässer verbunden (in 1 oder mehr Richtungen). Gefahr, dass Otter diese Rinnen hochwandern und dann am Ende auf die Straße laufen.

Ungünstiges 'Länge zu Durchmesser'-Verhältnis

Bedeutung im Habitatverbund: mittel
Verkehrsdichte: mittel
Brückenindex: 0
Durchlass-Tauglichkeit: ungeeignet

Geschwindigkeitsbegrenzung	<input type="checkbox"/>	Bermen an Ufer anbinden	<input type="checkbox"/>
Trockenröhre einbringen	<input checked="" type="checkbox"/>	Wiesenzufahrten verlegen	<input type="checkbox"/>
		Komplexmaßnahmen notwendig	<input type="checkbox"/>
