Einschätzung von Durchlass-Bauwerken und Gefährdung des Fischotters

Aufnahme Nummer: 2038-012 Aufnahme-Datum: 09.11.2010

Gewässername: k.A.
Lage: Benitz
Straße: k.A.
sonstige Straße
Todfunde: 0

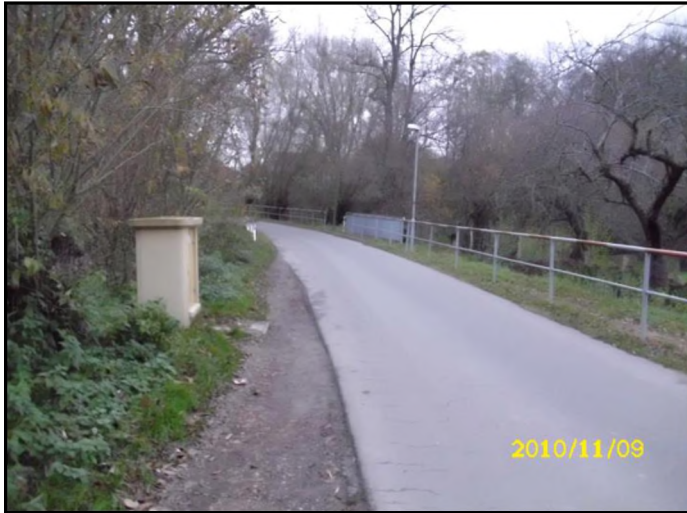
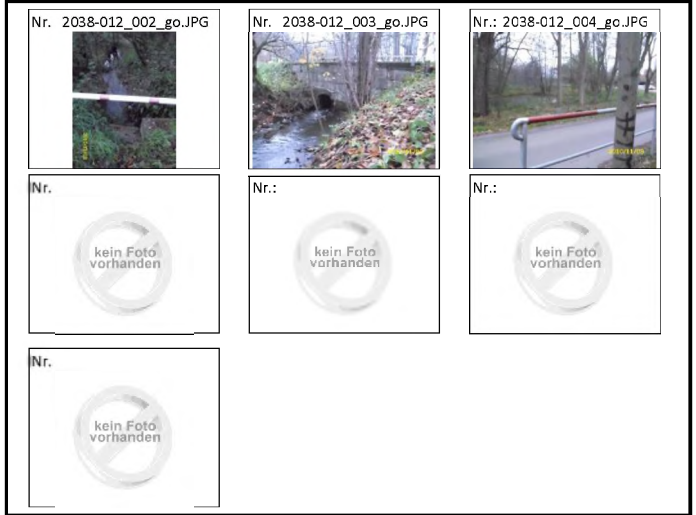
Nr.: 2038-012_001_go.JPG

Störfaktoren: Straßengraben offen mit Gewässer verbunden (in 1 oder mehr Richtungen). Gefahr, dass Otter diese Rinnen hochwandern und dann am Ende auf die Straße laufen. , Ungünstiges 'Länge zu Durchmesser'-Verhältnis

Turbulenzen oder Turbulenzengefahr nach Regen usw.

Bedeutung im Habitatverbund: sehr hoch
Verkehrsdichte: mittel
Brückenindex: 0,146
Durchlass-Tauglichkeit: ungeeignet

Geschwindigkeitsbegrenzung	<input type="checkbox"/>	Bermen an Ufer anbinden	<input type="checkbox"/>
Trockenröhre einbringen	<input checked="" type="checkbox"/>	Wiesenzufahrten verlegen	<input type="checkbox"/>
		Komplexmaßnahmen notwendig	<input type="checkbox"/>
