Einschätzung von Durchlass-Bauwerken und Gefährdung des Fischotters

Aufnahme Nummer: 2038-013 Aufnahme-Datum: 09.11.2010

Gewässername: k.A.
Lage: Neu Wiendorf
Straße: k.A.
sonstige Straße
Todfunde: 0

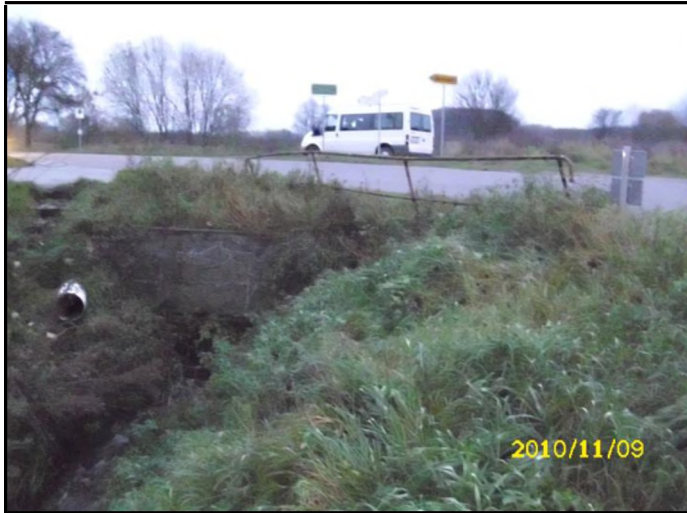
Nr.: 2038-013_001_go.JPG

Störfaktoren: Verrohrt, Böschung ungünstig für wandernde Tiere (zum Gewässer steiler und tiefer als Böschung zur Straße).

Bedeutung im Habitatverbund: sehr hoch
Verkehrsdichte: mittel
Brückenindex: 0
Durchlass-Tauglichkeit: ungeeignet

Geschwindigkeitsbegrenzung	<input type="checkbox"/>	Bermen an Ufer anbinden	<input type="checkbox"/>
Trockenröhre einbringen	<input checked="" type="checkbox"/>	Wiesenzufahrten verlegen	<input type="checkbox"/>
		Komplexmaßnahmen notwendig	<input type="checkbox"/>
