# Einschätzung von Durchlass-Bauwerken und Gefährdung des Fischotters

Aufnahme Nummer: 2039-001

Aufnahme-Datum: 26.08.2010

Gewässername: k.A.  
Lage: Abf. Alt Käthwin  
Straße: B 103  
Bundesstraße  
Todfunde: 1

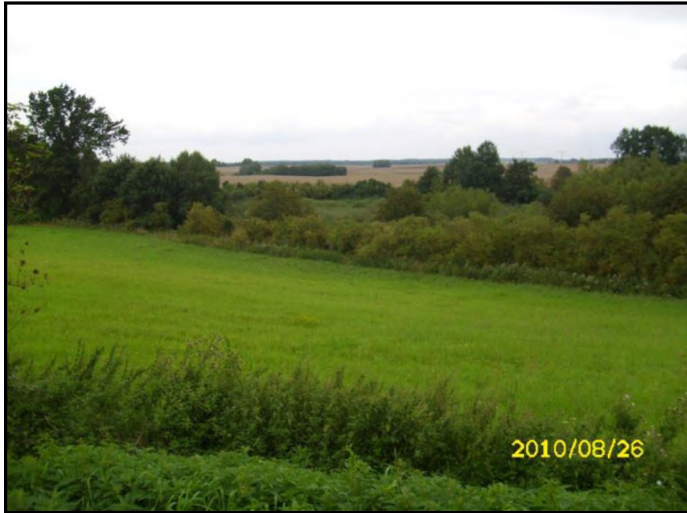
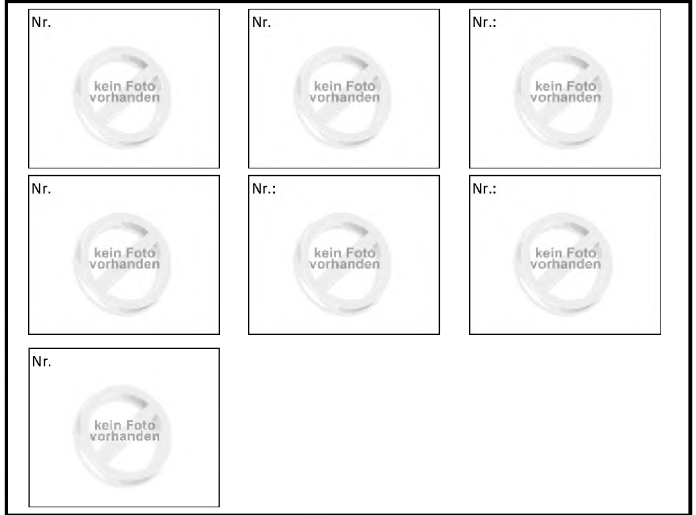
Nr.: 2039-001\_001\_go.JPG

Totfund ziemlich genau auf der Wasserscheide Recknitz - Mühlbach/Warnow. Otter kann aus verschiedenen Richtungen aus einem Moor oder einer Senke zu diesem Punkt hochgewandert sein.
