Einschätzung von Durchlass-Bauwerken und Gefährdung des Fischotters

Aufnahme Nummer: 2039-003

Aufnahme-Datum: 26.08.2010

Gewässername: Zarnow
Lage: Groß Potremser Moor Siedlung
Straße: B 103
Bundesstraße
Totfunde: 0

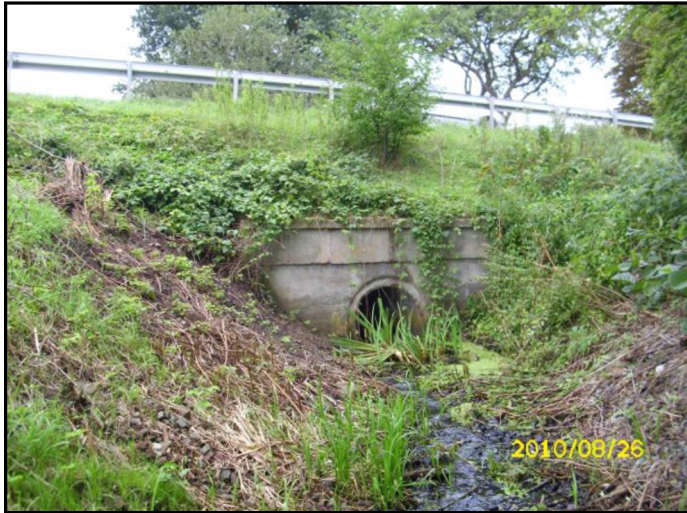
Nr.: 2039-003_001_go.JPG

Bedeutung im Habitatverbund: sehr hoch
Verkehrsdichte: hoch
Brückenindex: 0,071
Durchlass-Tauglichkeit: ungeeignet

Priorität Festlegung: oberste Priorität

Geschwindigkeitsbegrenzung	<input type="checkbox"/>	Bermen an Ufer anbinden	<input type="checkbox"/>
Trockenröhre einbringen	<input checked="" type="checkbox"/>	Wiesenzufahrten verlegen	<input type="checkbox"/>
		Komplexmaßnahmen notwendig	<input type="checkbox"/>
