# Einschätzung von Durchlass-Bauwerken und Gefährdung des Fischotters

Aufnahme Nummer: 2039-004

Aufnahme-Datum: 26.08.2010

Gewässername: k.A.  
Lage: Großes Moor O  
Straße: K 19  
Kreisstraße  
Todfunde: 0

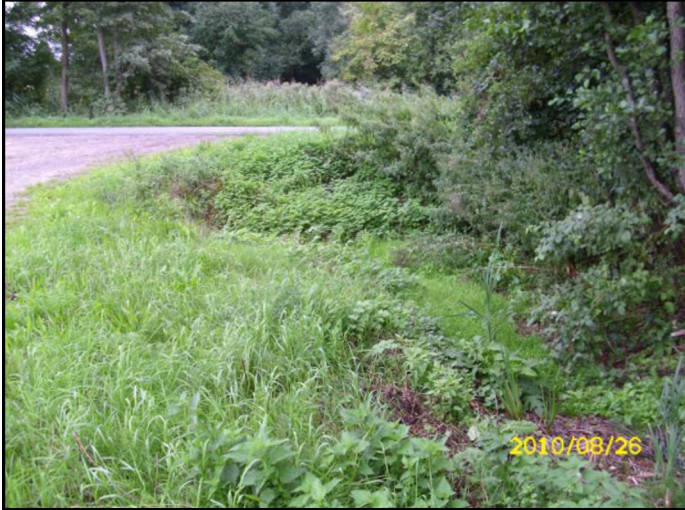
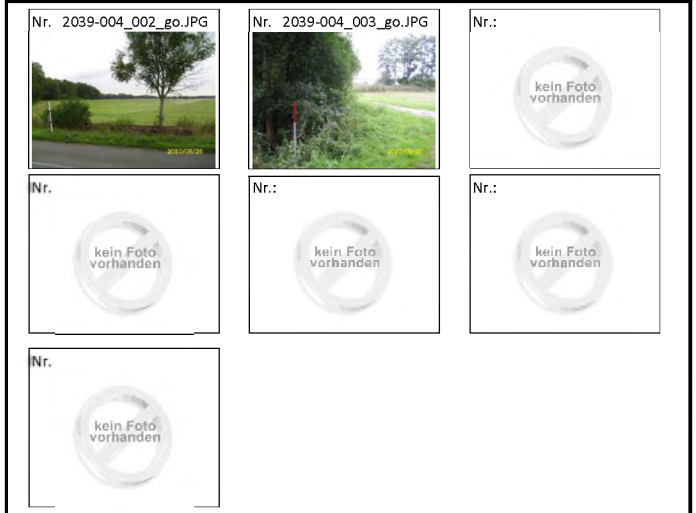
Nr.: 2039-004\_001\_go.JPG

Störfaktoren: Verrohrt , Zufahrt Wiese/Feld, der Otter aus dem Wasser und damit auf die Böschung und dichter an die Straße führt.

Bedeutung im Habitatverbund: mittel  
Verkehrsdichte: mittel  
Brückenindex: 0  
Durchlass-Tauglichkeit: ungeeignet

Gewässer verrohrt und wird in Höhe einer alten Betonbrücke (nicht durchgängig für Tiere) unter der Straße durchgeführt. Komplex angelegt mit Waldzufahrt, Wiesenzufahrt u.a..

Geschwindigkeitsbegrenzung	<input type="checkbox"/>	Bermen an Ufer anbinden	<input type="checkbox"/>
Trockenröhre einbringen	<input checked="" type="checkbox"/>	Wiesenzufahrten verlegen	<input type="checkbox"/>
		Komplexmaßnahmen notwendig	<input checked="" type="checkbox"/>
