Einschätzung von Durchlass-Bauwerken und Gefährdung des Fischotters

Aufnahme Nummer: 2039-005 Aufnahme-Datum: 26.08.2010

Gewässername: k.A.
Lage: Großes Moor w
Straße: K 19
Kreisstraße
Todfunde: 0

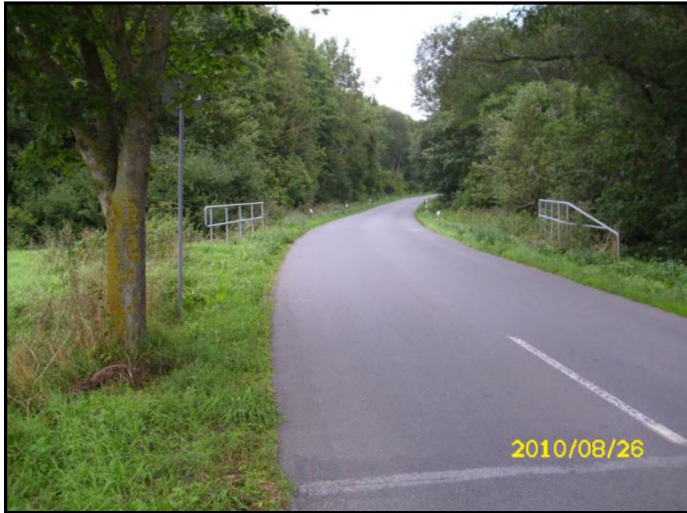
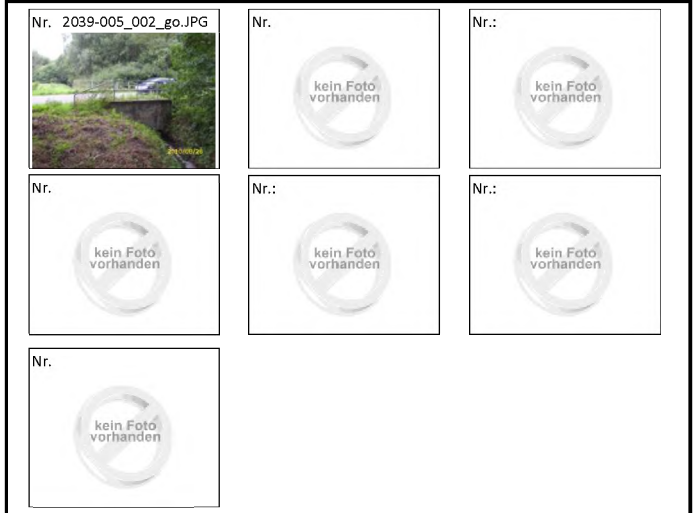
Nr.: 2039-005_001_go.JPG

Störfaktoren: Flutungsgefahr , Böschung ungünstig für wandernde Tiere (zum Gewässer steiler und tiefer als Böschung zur Straße).

Brückentyp: Rohrdurchlass Durchlaß Durchmesser: k.A.
Lichte Breite [m]: 0,7
Lichte Höhe [m]: 0,3 Brückenlänge [m]: 10
Bermen-Anzahl: keine
Bermenform: keine
keine
Bermen-Neigung: keine Bermen-Breite [m]: keine
keine
Bermen-Verfügbar: keine
keine

Bedeutung im Habitatverbund: gering
Verkehrsdichte: mittel
Brückenindex: 0,021
Durchlass-Tauglichkeit: ungeeignet

Gewässer stark belastet durch Abwasser des Landwirtschaftsbetriebs nebenan.

Geschwindigkeitsbegrenzung	<input type="checkbox"/>	Bermen an Ufer anbinden	<input type="checkbox"/>
Trockenröhre einbringen	<input checked="" type="checkbox"/>	Wiesenzufahrten verlegen	<input type="checkbox"/>
		Komplexmaßnahmen notwendig	<input type="checkbox"/>
