Einschätzung von Durchlass-Bauwerken und Gefährdung des Fischotters

Aufnahme Nummer: 2039-007 Aufnahme-Datum: 26.08.2010

Gewässername: Zarnow
Lage: Prisannewitz Bahn
Straße: k.A.
Gleisanlage
Totfunde: 0

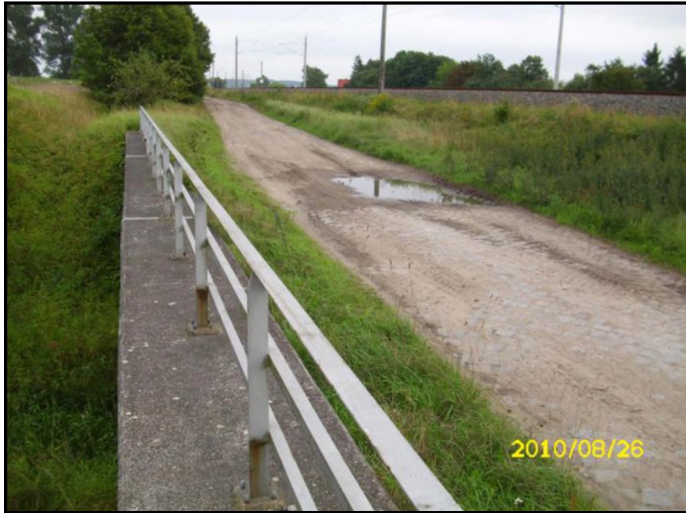
Nr.: 2039-007_001_go.JPG

sonstige Störfaktoren: Berme fehlt

Bedeutung im Habitatverbund: sehr hoch
Verkehrsdichte: gering
Brückenindex: 0,313
Durchlass-Tauglichkeit: bedingt geeignet
